বৈদ্যুতিক নিরাপত্তা পরিদর্শন প্রতিবেদন

এ.এম ডিজাইন লিঃ

বেরন, আশুলিয়া, ঢাকা-১৩৪১

পরিদর্শনের দিনঃ ০৬ মে, ২০১৪

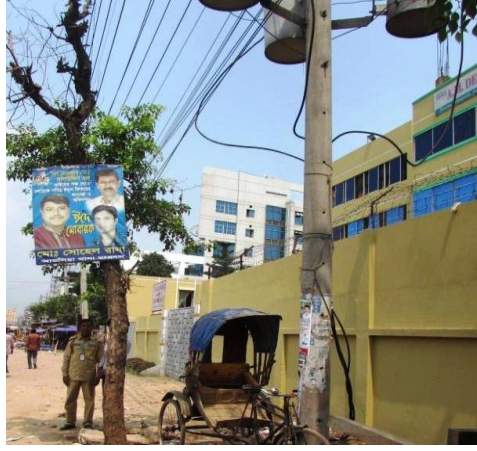
<p>অনুসন্ধান #:ই-১</p>

<p>এইচ,টি সার্ভিস ক্যাবলটি সুরক্ষিত অবস্থায় রাখা হয়নি।</p>
<p>বিভাগ: সার্ভিস লাইন</p>	
<p>অনুসন্ধান: বৈদ্যুতিক খুঁটি থেকে আসা ওভারহেড এইচ,টি সার্ভিস ক্যাবলটি মাটির গোঁড়ায় সুরক্ষিত অবস্থায় রাখা হয়নি।</p>	
<p>পরামর্শ: বাহ্যিক ক্ষতি ও ক্যাবলের চাপ কমানোর জন্য ক্যাবলকে অবশ্যই স্টীল/ পিভিসি কভার দিয়ে অবলম্বন দিতে হবে।</p>	
<p>অগ্রাধিকারঃ পি ২</p>	
<p>ক্রটিপূরণের সময়সীমা: ১২ সপ্তাহের মধ্যে</p>

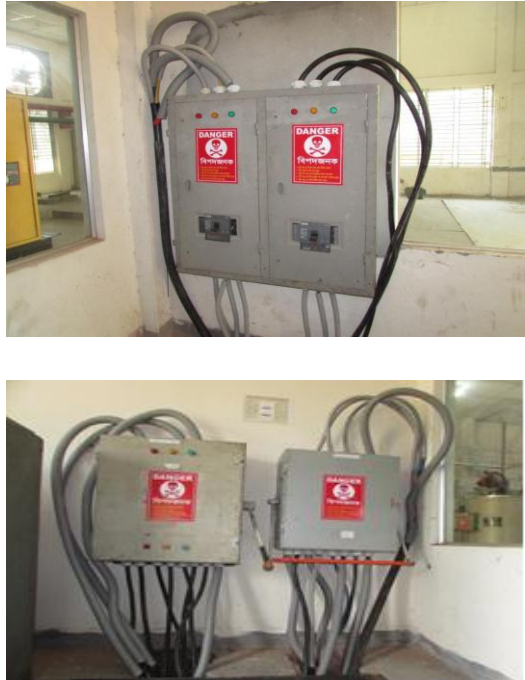
<p>অনুসন্ধান #:ই-২</p>

<p>ডিস্ট্রিবিউশন বোর্ডে আগত ক্যাবলগুলো সুরক্ষিত নয় (এবং সাপোর্ট নেই)।</p> <p>ডিস্ট্রিবিউশন বোর্ডে আগত ক্যাবলগুলো সুরক্ষিত নয়</p>
<p>বিভাগ: ক্যাবল এন্ড ক্যাবল সাপোর্ট</p>	
<p>অনুসন্ধান: ডিস্ট্রিবিউশন বোর্ডে আগত তারগুলো সুরক্ষিত নয় (এবং সাপোর্ট নেই)।</p>	
<p>পরামর্শ: বাহ্যিক ক্ষতি ও ক্যাবলের চাপ কমানোর জন্য ক্যাবলকে অবশ্যই স্টীল/ পিভিসি কভার দিয়ে অবলম্বন দিতে হবে অথবা ক্যাবল ট্রে স্থাপন করতে হবে।</p>	
<p>অগ্রাধিকারঃ পি ২</p>	
<p>ক্রটিপূরণের সময়সীমা: ১২ সপ্তাহের মধ্যে</p>

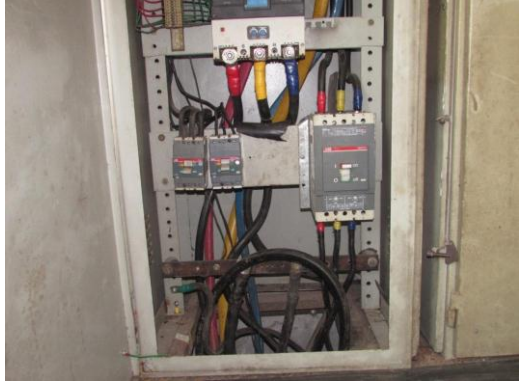
অনুসন্ধান #:ই-৩

বিভাগ: সুইচ বোর্ড এন্ড প্যানেল	
অনুসন্ধান: ক্যাবলের আগমন ও নির্গমন পথের ছিদ্র বন্ধ করা হয়নি।	
পরামর্শ: প্যানেলের উপরের ঢাকনায় গোল ছিদ্র করে তারের মাপ অনুযায়ী তারের প্রবেশ ও বাহির পথে গ্ল্যান্ড স্থাপন করতে হবে যাতে করে প্যানেলের ধারালো ছিদ্র দ্বারা চাপ প্রাপ্ত না হয়। তারের জন্য গ্ল্যান্ড স্থাপনের পরে যদি কোন ফাকা থাকে তবে তা বন্ধ করে দিতে হবে (অদাহ্য পদার্থ দ্বারা)।	
অগ্রাধিকারঃ পি ২	
ক্রটিপূরণের সময়সীমা: ৩ সপ্তাহের মধ্যে

প্যানেল বোর্ডে বেস প্লেট নেই।

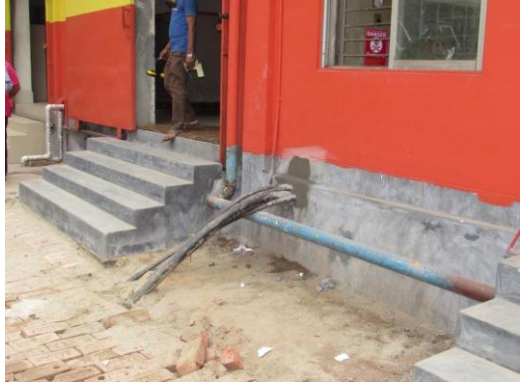
অনুসন্ধান #:ই-৪

বিভাগ: সার্ভিস লাইন	
অনুসন্ধান: দেয়ালের মধ্যে দিয়ে যাওয়া তারগুলো সুরক্ষিত নয়।	
পরামর্শ: দেয়ালের মধ্যদিয়ে চলাচলরত ক্যাবলের সুরক্ষার্থে পাইপ ব্যবহার করতে হবে এবং অবশিষ্ট ফাঁকাস্থান অদাহ্য উপাদান দিয়ে বন্ধ করে দিতে হবে। তারের দৈর্ঘ্য অনুযায়ী ট্রে / রেসওয়ে দ্বারা সাপোর্ট দিতে হবে।	
অগ্রাধিকারঃ পি ২	
ক্রটিপূরণের সময়সীমা: ১২ সপ্তাহের মধ্যে

ইলেক্ট্রিক্যাল রুমে প্রবেশকৃত ক্যাবল

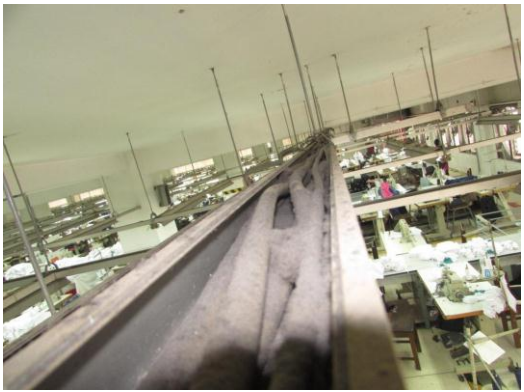
অনুসন্ধান #:ই-৫

বিভাগ: ক্যাবল এন্ড ক্যাবল সাপোর্ট	
অনুসন্ধান: তারের ডাক্ট এর মধ্যে অতিরিক্ত কাপরের টুকরা এবং ময়লা জমেছে।	
পরামর্শ: তারের পাওয়ার বিচ্ছিন্ন করে তারের এর ডাক্ট এ থাকা ধুলো ময়লা পরিষ্কার করতে হবে। ভবিষ্যতে ধুলো ময়লা প্রতিরোধের জন্য অদাহ্য পদার্থের ঢাকনা দিতে হবে। একটা পর্যায়ক্রমিক পরিষ্কার এর প্রোগ্রাম মেনে চলতে হবে।	
অগ্রাধিকারঃ পি ২	
ক্রটিপূরণের সময়সীমা: ১২ সপ্তাহের মধ্যে

ক্যাবল ডাক্টে অতিরিক্ত কাপরের টুকরা এবং ময়লা জমেছে।

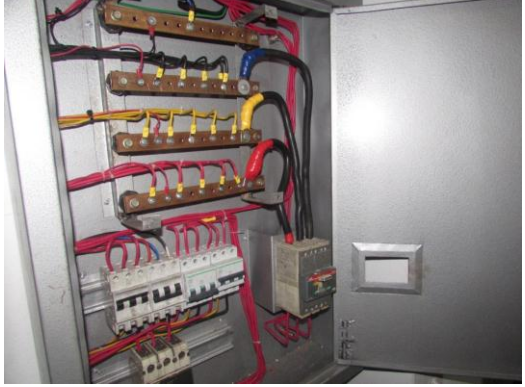
অনুসন্ধান #:ই-৬

বিভাগ: সুইচ বোর্ড এন্ড প্যানেল	
অনুসন্ধান: প্যানেলের দরজা আর্থিং ব্যবস্থার সাথে সংযুক্ত নেই।	
পরামর্শ: ধাতব ডিস্ট্রিবিউশন বোর্ড-গুলোর বাহ্যিক কাঠামো ও দরজায় আর্থিং সংযোগ নিশ্চিত করতে হবে (সবুজ ক্যাবল(পাকানো/ ব্রেইড) দিয়ে) যাতে করে বাহ্যিক কাঠামো ও দরজার বিভব সর্বদা শূন্য থাকে।	
অগ্রাধিকারঃ পি ৩	
ত্রুটিপূরণের সময়সীমা: ৩ সপ্তাহের মধ্যে	প্যানেলের দরজা আর্থিং ব্যবস্থার সাথে যুক্ত নেই

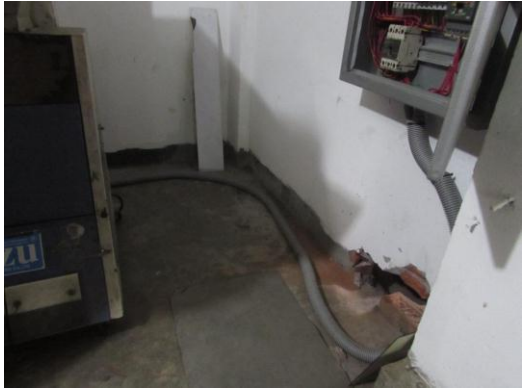
অনুসন্ধান #:ই-৭

বিভাগ: ক্যাবল এন্ড ক্যাবল সাপোর্ট	
অনুসন্ধান: কোনরকম যান্ত্রিক অবলম্বন ছাড়া তারগুলো সরাসরি মেঝেতে বিছানো।	
পরামর্শ: মেঝের উপর এলোমেলোভাবে পড়ে থাকা ধাতব আবরণসহ ক্যাবল ট্রে স্থাপন করুন যাতে ক্যাবলে ধাতব সুরক্ষা পাওয়া যায়।	
অগ্রাধিকারঃ পি ২	
ত্রুটিপূরণের সময়সীমা: ৩ সপ্তাহের মধ্যে	ক্যাবলগুলো সরাসরি মেঝেতে বিছানো

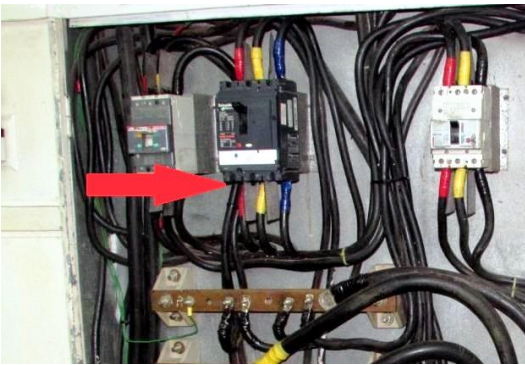
অনুসন্ধান #:ই-৮

বিভাগ: সুইচ বোর্ড এন্ড প্যানেল	
অনুসন্ধান: প্যানেলের ভিতরে MCCB - তে একাধিক ক্যাবল সংযুক্ত।	
পরামর্শ: এমসিসিবি তে একাধি তারের সংযোগ বন্ধ করতে হবে। লোড অনুযায়ী আলাদা সংযোগ দিতে হবে।	
অগ্রাধিকারঃ পি ৩	
ত্রুটিপূরণের সময়সীমা: ৩ সপ্তাহের মধ্যে	প্যানেলের MCCB - তে একাধিক ক্যাবল সংযুক্ত।

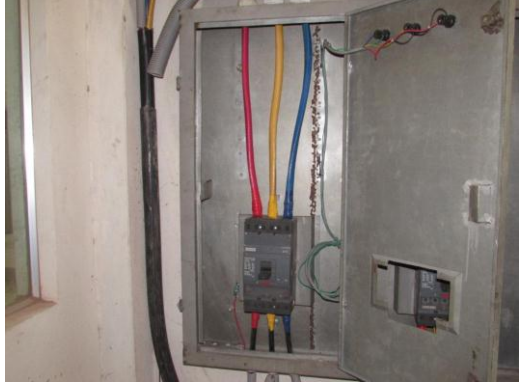
অনুসন্ধান #: ই-৯

বিভাগ: সুইচ বোর্ড এন্ড প্যানেল	
অনুসন্ধান: এমসিসিবিতে ফেস বেরিয়ার/পৃথকিকারক স্থাপন করা হয়নি।	
পরামর্শ: MCCB এর বিভিন্ন ফেস এর মাঝখানে বিভাজক স্থাপন করতে হবে। প্রস্তুতকারকদের সরবরাহকৃত আদর্শ ফেইস বেরিয়ার/পৃথকিকারক স্থাপন করতে হবে।	
অগ্রাধিকারঃ পি ৩	
ক্রটিপূরণের সময়সীমা: ৩ সপ্তাহের মধ্যে	এমসিসিবিতে ফেস বেরিয়ার/পৃথকিকারক নেই।

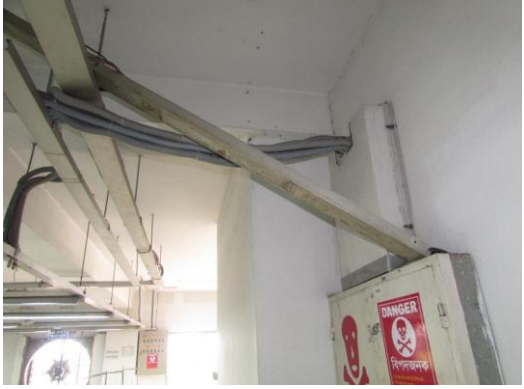
অনুসন্ধান #: ই-১০

বিভাগ: ক্যাবল এন্ড ক্যাবল সাপোর্ট	
অনুসন্ধান: নমনীয় পিভিসি কন্ডুইট এ থাকা তার এর সাপোর্ট নেই।	
পরামর্শ: স্টীল পাইপ অথবা পিভিসি পাইপ(দৃঢ়) অথবা ক্যাবল ট্রে দিয়ে ক্যাবলকে সাপোর্ট দিতে হবে।	
অগ্রাধিকারঃ পি ২	
ক্রটিপূরণের সময়সীমা: ১২ সপ্তাহের মধ্যে	নমনীয় পিভিসি কন্ডুইটের ওয়্যারিং অবলম্বিত নয়।
