বৈদ্যুতিক নিরাপত্তা পরিদর্শন প্রতিবেদন

অবনী নীট ওয়ার লিঃ

প্লট # ১৬৯-১৭১, তেতুলঝরা, হেমায়েতপুর, সাভার, ঢাকা - ১৩০৪

পরিদর্শনের তারিখঃ ৬ই সেপ্টেম্বর, ২০১৪

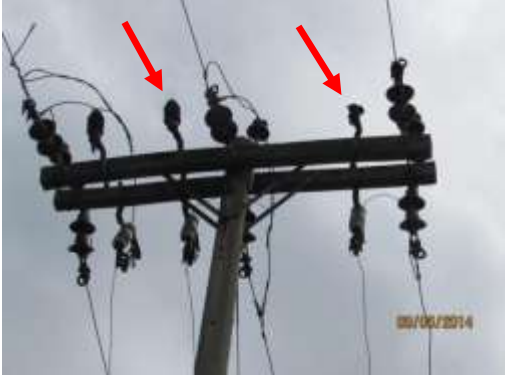
অনুসন্ধান নং: ই - ১

বিভাগ: সার্ভিস লাইন	
অনুসন্ধান: এইচটি সার্ভিস লাইনে এল,এ সংযুক্ত নয়।	
পরামর্শ: এইচটি সার্ভিস লাইনের সুরক্ষার জন্য এল,এ সংযুক্ত করতে হবে।	
অগ্রাধিকার: পি ১	
ক্রটিপূরনের সময়সীমা: ২ সপ্তাহ	এইচটি সার্ভিস লাইন

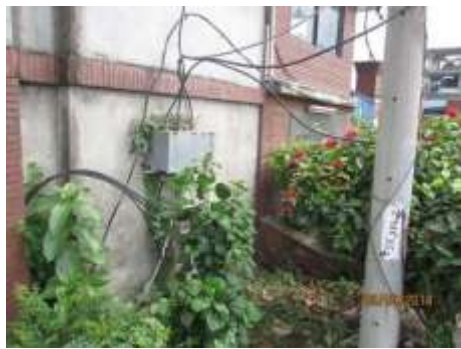
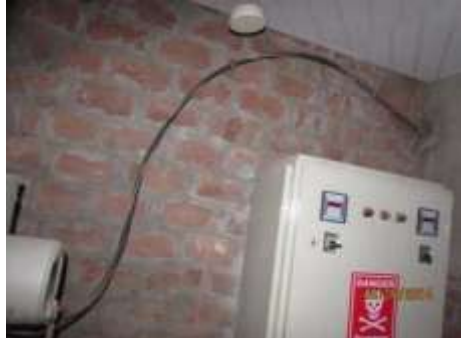
অনুসন্ধান নং: ই - ২

বিভাগ: সার্ভিস লাইন	
অনুসন্ধান: ১। দেয়ালের উপরে ক্যাবল অবলম্বনহীন ভাবে স্থাপন করা হয়েছে ২। অতিরিক্ত দীর্ঘ এইচ,টি ক্যাবল সাজানো ও সমর্থিত নয়।	
পরামর্শ: ১। ক্ষতি থেকে রক্ষা করতে মেঝের উপরের ক্যাবলগুলোকে ঢাকনা যুক্ত ট্রে বা ট্রেঞ্চ দ্বারা সুরক্ষা করতে হবে। ট্রেঞ্চকে ধাতব ঢাকনা দ্বারা সুরক্ষিতভাবে ঢেকে দিতে হবে। ২। অতিরিক্ত দৈর্ঘ্যের পেঁচানো এইচটি ক্যাবলকে নিরাপদ ভাবে সুরক্ষা দিতে হবে	
অগ্রাধিকার: পি ২	
ক্রটিপূরনের সময়সীমা: ৬ সপ্তাহ

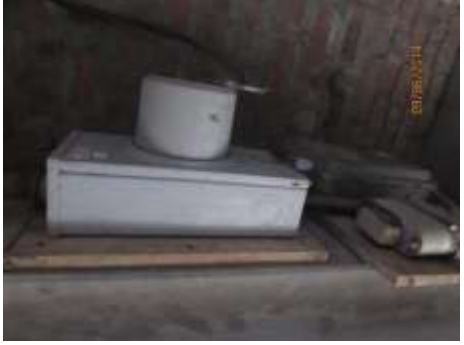
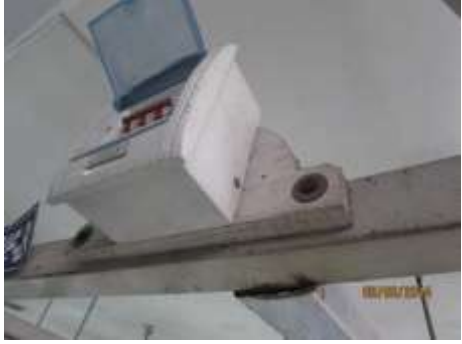
অনুসন্ধান নং: ই - ৩

বিভাগ: ক্যাবল ও ক্যাবল সাপোর্ট	
অনুসন্ধান: এমসিসিবি কাঠের বোর্ডের উপরে স্থাপন করা হয়েছে। (নিয়মিত)	
পরামর্শ: এমসিসিবি কাঠের বোর্ডের উপরে স্থাপন করা যাবে না	
অগ্রাধিকার: পি ২	
ক্রটিপূরনের সময়সীমা: ৫ সপ্তাহ	ব্রেকার স্থাপনা (নিয়মিত)

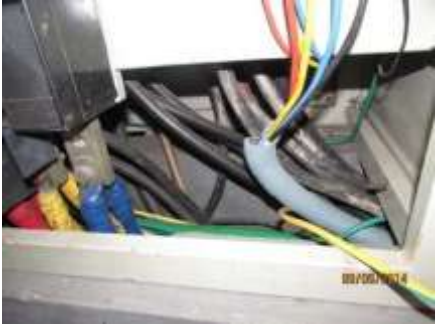
অনুসন্ধান নং: ই - ৪

বিভাগ: সুইচ ও প্যানেল বোর্ড	
অনুসন্ধান: প্যানেলের নিচে বেস প্লেট ও গ্ল্যান্ড স্থাপন করা হয়নি	
পরামর্শ: প্যানেলের নিচে বেস প্লেট স্থাপন করে এতে গোলাকার গর্ত করে ক্যাবলের আকার অনুযায়ী গ্ল্যান্ড স্থাপন করে ক্যাবল প্রবেশ বা বাহির করুন।	
অগ্রাধিকার: পি ২	
ক্রটিপূরনের সময়সীমা: ৫ সপ্তাহ	প্যানেল স্থাপনা (নিয়মিত)

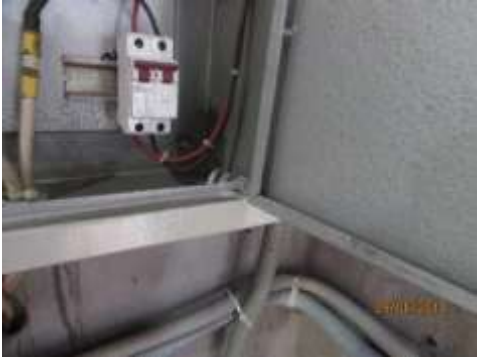
অনুসন্ধান নং: ই - ৫

বিভাগ: সুইচ বোর্ড ও প্যানেল	
অনুসন্ধান: প্যানেলের দরজা আর্থ ব্যবস্থার সাথে যুক্ত নয়। (নিয়মিত)	
পরামর্শ: ধাতব ডিস্ট্রিবিউশন বোর্ড-গুলোর বাহ্যিক কাঠামো ও দরজায় আর্থিং সংযোগ নিশ্চিত করতে হবে সবুজ ক্যাবল(পাকানো/ ব্রেইড) দিয়ে যাতে করে বাহ্যিক কাঠামো ও দরজার বিভব সর্বদা শূন্য থাকে।	
অগ্রাধিকার: পি ২	
ত্রুটিপূরণের সময়সীমা: ৪ সপ্তাহ

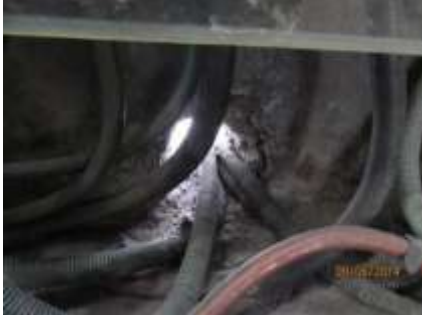
অনুসন্ধান নং: ই - ৬

বিভাগ: কবাল ও ক্যাবল সাপোর্ট	
অনুসন্ধান: দেয়ালের ছিদ্র দিয়ে যাওয়া ক্যাবলের ফাঁকা স্থান বন্ধ করা হয়নি	
পরামর্শ: যথাযথ অদাহ্য উপাদান দিয়ে দেয়ালের মধ্যে থেকে জাওয়া ছিদ্র বন্ধ করে দিতে হবে এবং এর মধ্যে দিয়ে আসা ক্যাবল সুরক্ষিত রাখতে হবে যাতে করে ইন্সুলেসনের উপর অতিরিক্ত চাপ না পড়ে।	
অগ্রাধিকার: পি ২	
ত্রুটিপূরণের সময়সীমা: ৪ সপ্তাহ

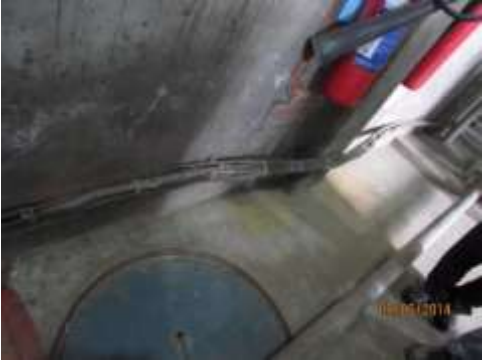
অনুসন্ধান নং: ই - ৭

বিভাগ: ক্যাবল ও ক্যাবল সাপোর্ট	
অনুসন্ধান: জেনারেটর রুমের ক্যাবলের অবলম্বন ও সুরক্ষা দেয়া হয়নি	
পরামর্শ: ফ্লোরে উপর পড়ে থাকা তারের সুরক্ষার জন্য স্টিল পাইপ বা ক্যাবল ট্রে স্থাপন করতে হবে। না হলে ক্যাবলের আবরণ ক্ষতিগ্রস্ত হতে পারে।	
অগ্রাধিকার: পি ২	
ত্রুটিপূরণের সময়সীমা: ৩ সপ্তাহ

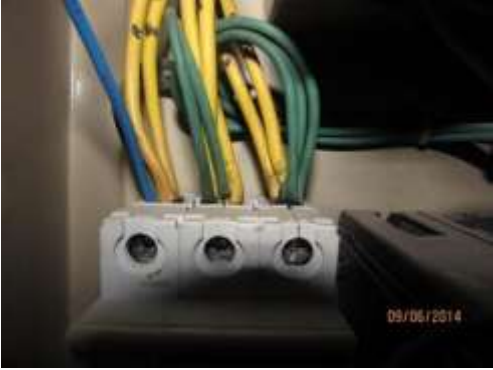
অনুসন্ধান নং: ই - ৮

বিভাগ: সুইচ ও প্যানেল বোর্ড	
অনুসন্ধান: প্যানেল এর এমসিসিবি তে একাধিক তার যুক্ত হয়েছে।	
পরামর্শ: MCCB -এর একটি পয়েন্ট হতে একাধিক ক্যাবলের সংযোগ অবশ্যই পরিহার করতে হবে MCCB -তে বাস-বারে ক্যাবলের মাপ অনুযায়ী আলাদা আলাদা পয়েন্টে আলাদা আলাদা লাগ ব্যবহার করতে হবে। ব্রাঞ্চ সার্কিটের মিশ্রণ অনুমোদিত নয়।	
অগ্রাধিকার: পি ২	
ত্রুটিপূরণের সময়সীমা: ৫ সপ্তাহ

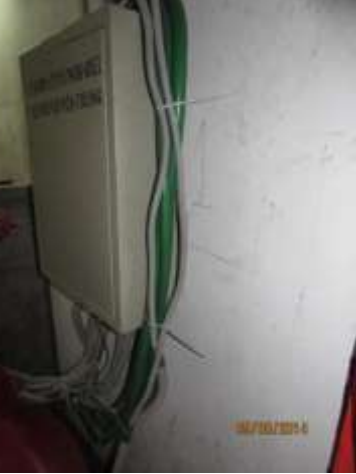
অনুসন্ধান নং: ই - ৯

বিভাগ: সুইচ ও প্যানেল বোর্ড	
অনুসন্ধান: প্যানেলের পাশে ক্যাবলের অবলম্বন ও সুরক্ষা নেই	
পরামর্শ: ফ্লোরে উপর পড়ে থাকা তারের সুরক্ষার জন্য স্টিল পাইপ বা ক্যাবল ট্রে স্থাপন করতে হবে। না হলে ক্যাবলের আবরণ ক্ষতিগ্রস্ত হতে পারে।	
অগ্রাধিকার: পি ২	
ত্রুটিপূরণের সময়সীমা: ৫ সপ্তাহ

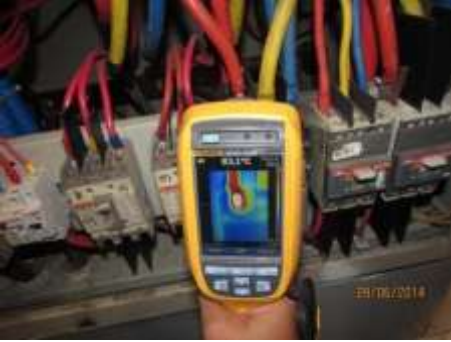
অনুসন্ধান নং: ই - ১০

বিভাগ: সুইচ ও প্যানেল বোর্ড	
অনুসন্ধান: প্যানেল অভ্যন্তরে উচ্চতাপমাত্রা বিন্দু খুঁজে পাওয়া গেছে।	
পরামর্শ: অতিরিক্ত তাপমাত্রার কারণ যেমন, ওভার লোডিং, লোডের অসম বন্টন, ঢিলা সংযোগ খুঁজে বের করতে নিয়মিত পরিদর্শন এবং থার্মাল স্ক্যানিং পরিষ্কা করতে হবে এবং খুঁজে পেলে সে অনুযায়ী ব্যবস্থা নিতে হবে	
অগ্রাধিকার: পি ২	
ত্রুটিপূরণের সময়সীমা: ৫ সপ্তাহ

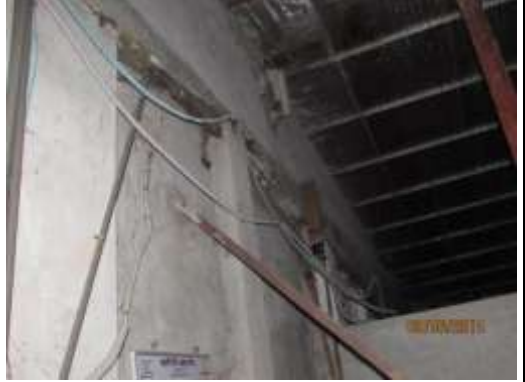
অনুসন্ধান নং: ই - ১১

বিভাগ: ক্যাবল ও ক্যাবল সাপোর্ট	
অনুসন্ধান: নমনীয় কভারিং সঠিকভাবে নেয়া হয়নি	
পরামর্শ: নমিনীয় কভারিংয়ের তারগুলো খাঁড়া ভাবে অথবা আড়াভাবে নিতে হবে, বাঁকাভাবে কখনো নেওয়া যাবে না	
অগ্রাধিকার: পি ২	
ক্রটিপূরণের সময়সীমা: ৫ সপ্তাহ

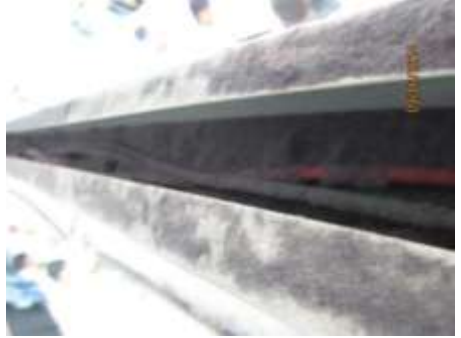
অনুসন্ধান নং: ই - ১২

বিভাগ: ক্যাবল ও ক্যাবল সাপোর্ট	
অনুসন্ধান: ওয়ারিং ডাক্টে অতিরিক্ত ধুলো/ ময়লা রয়েছে।(নিয়মিত)	
পরামর্শ: তারের পাওয়ার বিচ্ছিন্ন করে চ্যানেলে থাকা ধুলো ময়লা পরিষ্কার করতে হবে। একটা পর্জায়ক্রমিক পরিষ্কার এর প্রোগ্রাম মেনে চলতে হবে। ভবিষ্যতে ধুলো ময়লা প্রতিরোধের জন্য অদাহ্য পদার্থের ঢাকনা দিতে হবে।	
অগ্রাধিকার: পি ৩	
ক্রটিপূরণের সময়সীমা: ৩ সপ্তাহ

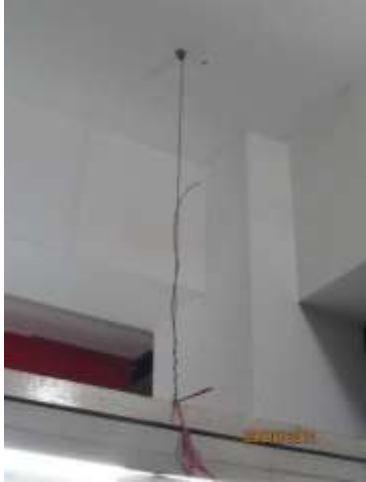
অনুসন্ধান নং: ই - ১৩

বিভাগ: ক্যাবল ও ক্যাবল সাপোর্ট	
অনুসন্ধান:	
অ্যালুমিনিয়াম ক্যাবল ডাঙ্কে ওয়্যার দ্বারা অবলম্বন দেয়া হয়েছে।	
পরামর্শ:	
যথাযথ পদার্থ দ্বারা অ্যালুমিনিয়াম ডাঙ্কে অবলম্বন দিতে হবে	
অগ্রাধিকার: পি ২	
ক্রটিপূরনের সময়সীমা: ৩ সপ্তাহ	অ্যালুমিনিয়াম ডাঙ্কের স্থাপনা (নিয়মিত)

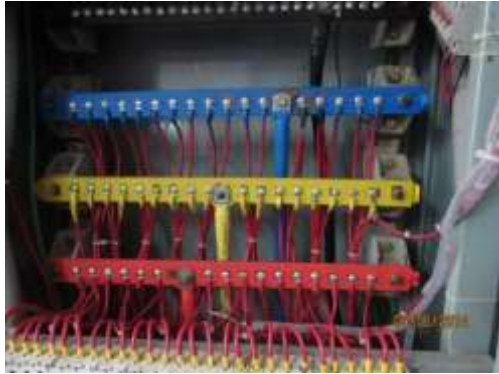
অনুসন্ধান নং: ই - ১৪

বিভাগ: সুইচ ও প্যানেল বোর্ড	
অনুসন্ধান:	
বাস বারে সংযোজিত তারের রঙ এর কোড সঠিক নয়।	
পরামর্শ:	
আদর্শ রঙ এর কোড মেনে চলতে হবে যেমন লাল, হলুদ এবং নীল ফেজের জন্য; নিউট্রাল এর জন্য কালো এবং আর্থিং এর জন্য সবুজ। প্যানেল কে এর দরজা সহ ভাল ভাবে আর্থে যুক্ত করতে হবে।	
অগ্রাধিকার: পি ২	
ক্রটিপূরনের সময়সীমা: ৫ সপ্তাহ	ক্যাবল সংযোগ

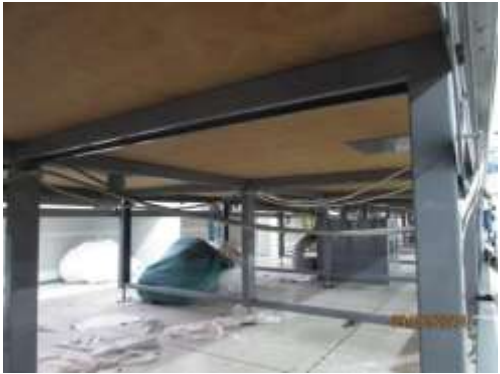
অনুসন্ধান নং: ই - ১৫

বিভাগ: ক্যাবল ও ক্যাবল সাপোর্ট	
অনুসন্ধান:	
কাজের টেবিলের নীচে ক্যাবলের অবলম্বন ও সুরক্ষা নেই। (নিয়মিত)	
পরামর্শ:	
স্টীল বা পিভিসি কন্ডুইট স্থাপন করে কাজের টেবিলের নিচের ক্যাবলের সুরক্ষার ব্যবস্থা করতে হবে।	
অগ্রাধিকার: পি২	
ক্রটিপূরনের সময়সীমা: ৫ সপ্তাহ	কাজের টেবিলের নীচে ক্যাবল (নিয়মিত)

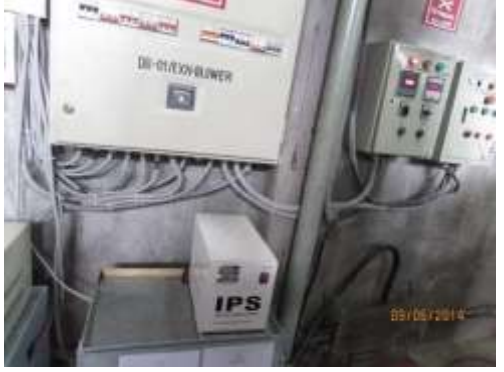
অনুসন্ধান নং: ই - ১৬

বিভাগ: সুইচ ও প্যানেল বোর্ড	
অনুসন্ধান: প্যানেলের পাশে কাজ করার যথেষ্ট জায়গা নেই। (নিয়মিত)	
পরামর্শ: আইপিএস অন্যত্র সরিয়ে যথেষ্ট জায়গার ব্যবস্থা করা যেতে পারে। (অন্তত আশেপাশে ১ মিঃ স্থান নিশ্চিত করতে হবে)	
অগ্রাধিকার: পি ২	
ক্রটিপূরনের সময়সীমা: ৩ সপ্তাহ
