এ বি এম ফ্যাশন লিঃ

১১৮৩ ও ১১৪৫ কোনাবাড়ী, কাশিমপুর রোড, গাজীপুর
(২৪.০০৪৩৪৮ উঃ, ৯০.৩২০৭০৬ পূঃ)
২৭শে অক্টোবর ২০১৫

পর্যবেক্ষণসমূহ

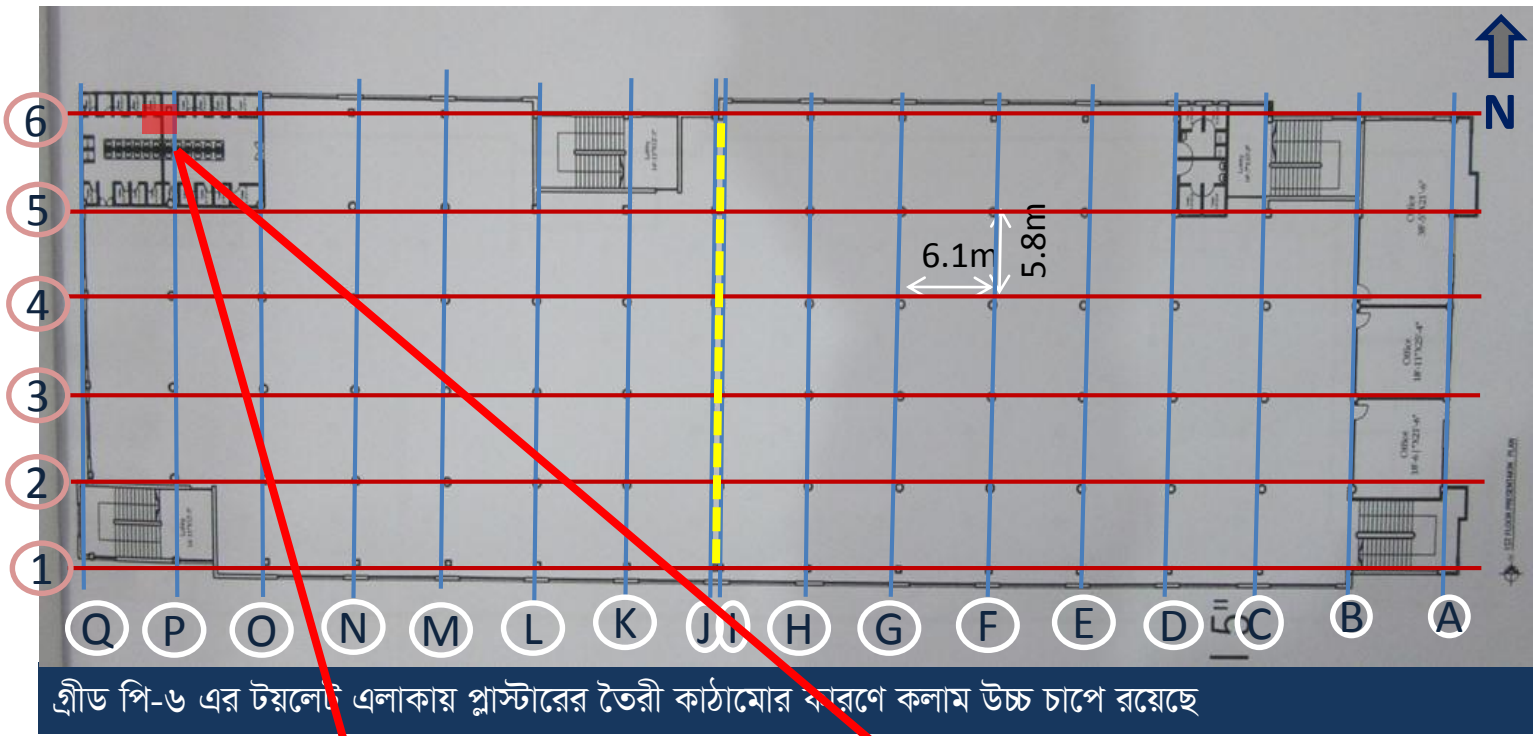
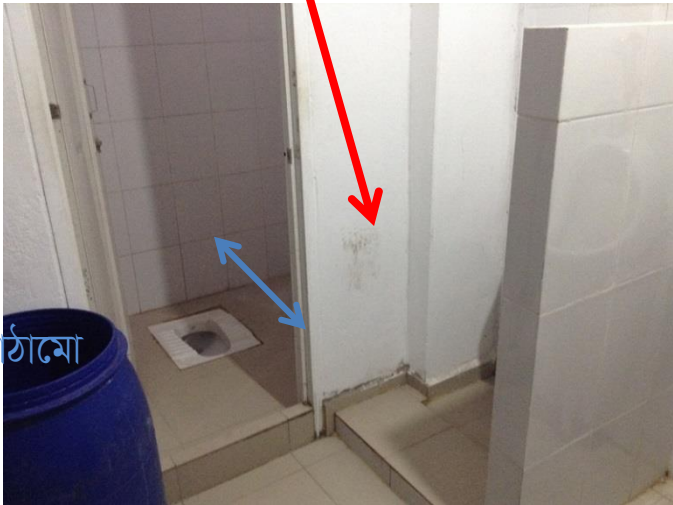
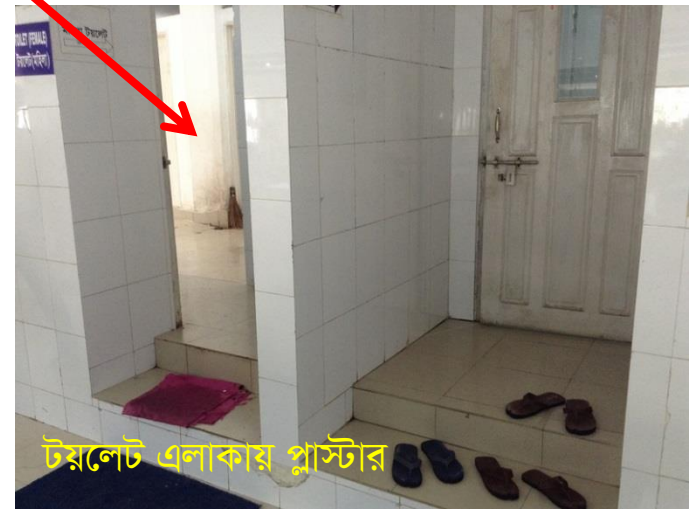
টয়লেট এলাকায় কংক্রীটের তৈরী উঁচু কাঠামোর কারণে কলাম
উচ্চ চাপে রয়েছে

বিষয় নং ১: গ্রীড পি-৬ এ কলাম উচ্চ চাপে রয়েছে

বিষয় নং.	পর্যবেক্ষণ	প্রস্তাবিত কাজের পরিকল্পনা	প্রস্তাবিত সময়সীমা
১	গ্রীড পি-৬ এ কলামের ধারণক্ষমতা ও স্ল্যাবের পাঞ্চিং শিয়ার উভয়ক্ষেত্রে বিপদজনকভাবে উচ্চ চাপে রয়েছে। কলামসমূহের কংক্রিটের শক্তি পরীক্ষা করতে হবে	নকশা পরীক্ষা সম্পন্ন নয় হওয়া পর্যন্ত পি-৬ এর কলামে নিকটে অবস্থিত টয়লেট এলাকায় কোন রকমের বাড়তি নির্মাণকাজ করা যাবে না	তাৎক্ষণিক/এখনই
২	গ্রীড পি-৬ এ কলামের ধারণক্ষমতা ও স্ল্যাবের পাঞ্চিং শিয়ার উভয়ক্ষেত্রে বিপদজনকভাবে উচ্চ চাপে রয়েছে। কলামসমূহের কংক্রিটের শক্তি পরীক্ষা করতে হবে	ফ্যাক্টরী প্রকৌশলীকে গ্রীড পি-৬ এর লোডিং এবং সঠিক ভারবহন ক্ষমতার বিস্তারিত পরীক্ষা করতে হবে। স্ল্যাবের কলামের মাথায় শিয়ার এর রিইংফোর্সমেন্ট আছে কিনা তা সাইটে পরীক্ষা করে নিশ্চিত করতে হবে	৬ সপ্তাহের মধ্যে
৩	গ্রীড পি-৬ এ কলামের ধারণক্ষমতা ও স্ল্যাবের পাঞ্চিং শিয়ার উভয়ক্ষেত্রে বিপদজনকভাবে উচ্চ চাপে রয়েছে। কলামসমূহের কংক্রিটের শক্তি পরীক্ষা করতে হবে	মূল স্থানের কংক্রিটের শক্তি ১০মিমি ডায়ামিটার কোর অথবা বর্তমান পি-৬ কলামের সিলিভারের শক্তির তথ্য দ্বারা পরীক্ষা করতে হবে	৬ সপ্তাহের মধ্যে

৪	গ্রীড পি-৬ এ কলামের ধারণক্ষমতা ও স্ল্যাবের পাঞ্চিং শিয়ার উভয়ক্ষেত্রে বিপদজনকভাবে উচ্চ চাপে রয়েছে। কলামসমূহের কংক্রিটের শক্তি পরীক্ষা করতে হবে	ফ্যাক্টরী প্রকৌশলীর পরামর্শে প্রয়োজন অনুযায়ী স্ট্রাকচারাল পরিবর্ধন করতে হবে	৬ মাসের মধ্যে

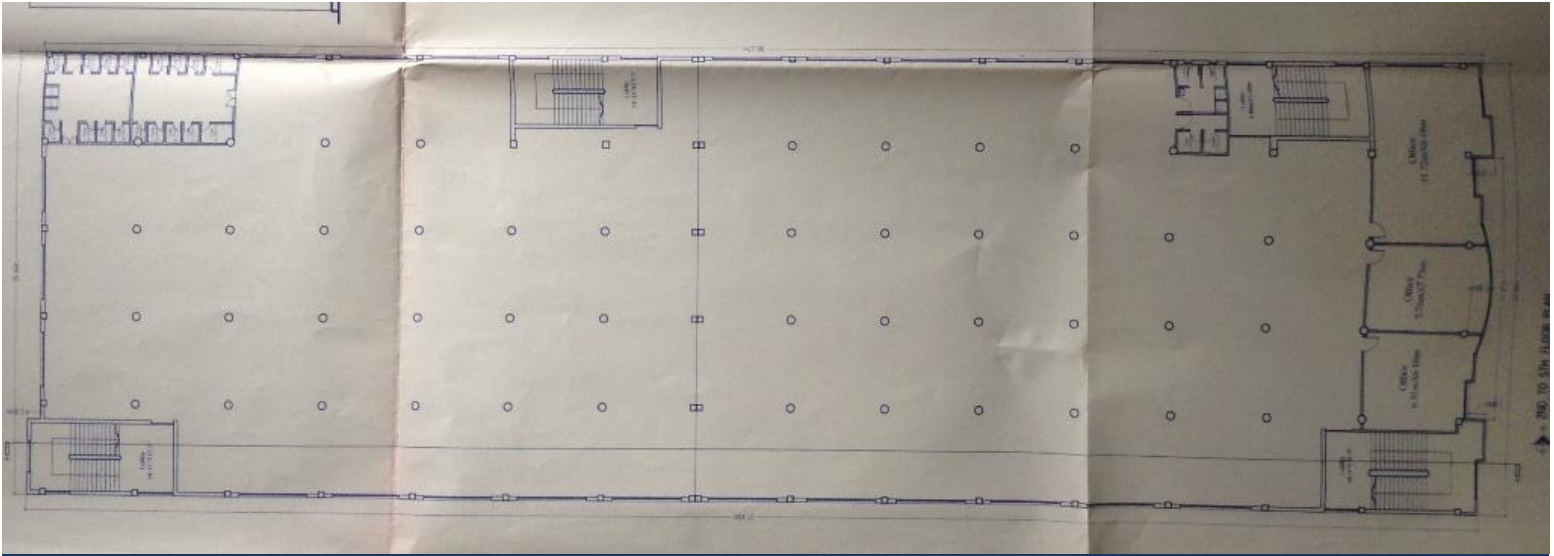
অনুমোদিত নকশা এবং নির্মিত নকশার মধ্যে অসামঞ্জস্যতা

বিষয় নং ২: অনুমোদিত নকশা এবং নির্মিত নকশার মধ্যে অসামঞ্জস্যতা

বিষয় নং.	পর্ববেক্ষণ	প্রস্তাবিত কাজের পরিকল্পনা	প্রস্তাবিত সময়সীমা
৫	অনুমোদিত নকশা এবং নির্মিত নকশার মধ্যে অসামঞ্জস্যতা রয়েছে। পার্শ্বীয় এবং কেন্দ্রীয় কলামসমূহের পাঞ্চিং শীয়ারের সমস্যা রয়েছে	ফ্যাক্টরী প্রকৌশলীকে সাইটে শীয়ার রিইংফোর্সমেন্ট কলামের হেডসমূহের পরিসীমায় এবং স্ল্যাবের মধ্যভাগে রয়েছে কিনা তা পরীক্ষা করতে হবে	তাৎক্ষণিক/এখনি
৬	অনুমোদিত নকশা এবং নির্মিত নকশার মধ্যে অসামঞ্জস্যতা রয়েছে। পার্শ্বীয় এবং কেন্দ্রীয় কলামসমূহের পাঞ্চিং শীয়ারের সমস্যা রয়েছে	ফ্যাক্টরী প্রকৌশলীর পরামর্শে প্রয়োজন অনুযায়ী স্ট্রাকচারাল পরিবর্ধন করতে হবে	৬ সপ্তাহের মধ্যে
৭	অনুমোদিত নকশা এবং নির্মিত নকশার মধ্যে অসামঞ্জস্যতা রয়েছে। পার্শ্বীয় এবং কেন্দ্রীয় কলামসমূহের পাঞ্চিং শীয়ারের সমস্যা রয়েছে	ফ্যাক্টরী প্রকৌশলীকে অনুমোদিত নকশা এবং নির্মিত নকশার পার্থক্য নির্ণয় করতে হবে	৬ সপ্তাহের মধ্যে
৮	অনুমোদিত নকশা এবং নির্মিত নকশার মধ্যে অসামঞ্জস্যতা রয়েছে। পার্শ্বীয় এবং কেন্দ্রীয় কলামসমূহের পাঞ্চিং শীয়ারের সমস্যা রয়েছে	বিল্ডিং এর নির্মিত অবস্থার সম্পূর্ণ তথ্য নিবন্ধন করে নকশা হালনাগাদ করতে হবে	৬ মাসের মধ্যে

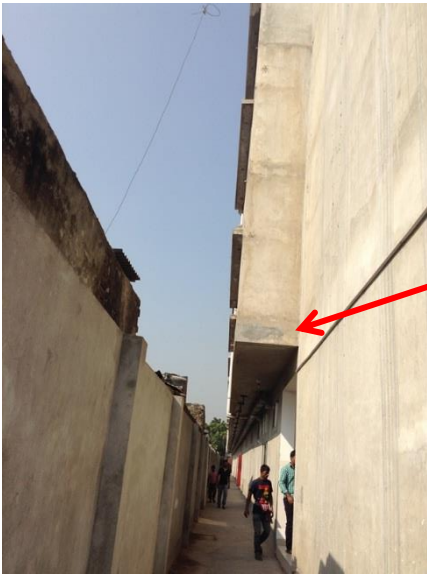
দক্ষিণের কাঠামো

অনুমোদিত অনুযায়ী নকশা উত্তর ও দক্ষিণের কাঠামোতে পরিলক্ষিত হচ্ছে না

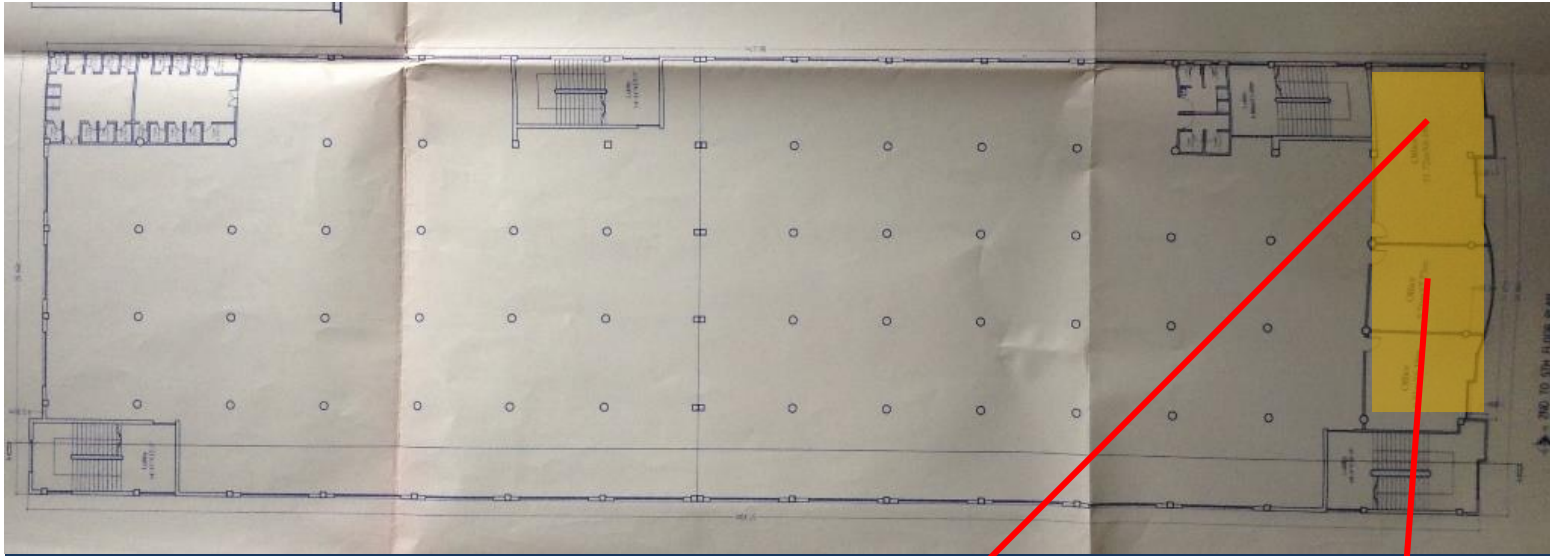
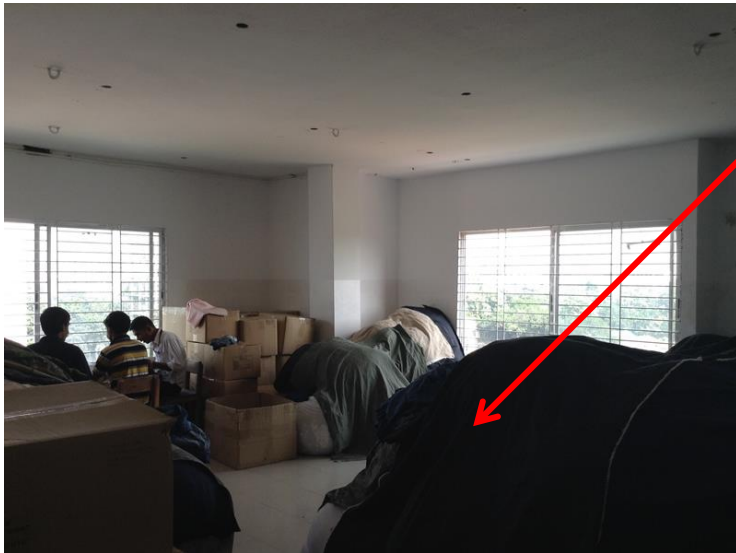
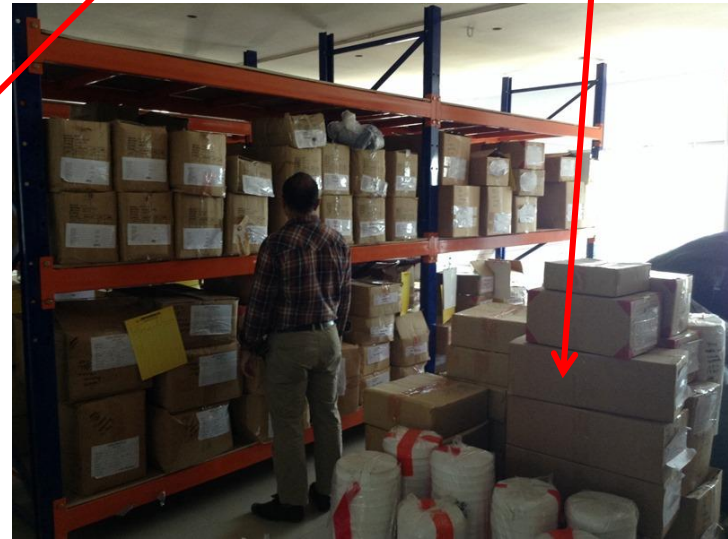
৬ষ্ঠ তলায় অনিয়ন্ত্রিত স্টোরেজ (হলুদ রং দ্বারা চিহ্নিত)

বিষয় নং ৩: লোডিং প্ল্যান এবং ভারযুক্ত এলাকার মধ্যে অসামঞ্জস্যতা

৯	কার্যকরীভাবে ব্যবস্থাপনা এবং বর্তমান লোডিং প্যানের প্রয়োগ অব্যাহত রাখতে হবে	ফ্যাক্টরী প্রকৌশলীকে ফ্লোর এলাকার লোড সমূহ পরীক্ষা করতে হবে	৬ সপ্তাহের মধ্যে
১০	কার্যকরীভাবে ব্যবস্থাপনা এবং বর্তমান লোডিং প্যানের প্রয়োগ অব্যাহত রাখতে হবে	ফ্লোর এবং কলামের ভার বহন ক্ষমতা বিবেচনা করে কারখানার সব তলায় মালামাল রাখার কার্যকর পরিকল্পনা বানাতে হবে এবং সেই অনুযায়ী মেনে চলতে হবে	৬ সপ্তাহের মধ্যে
