বৈদ্যুতিক নিরাপত্তা পরিদর্শন প্রতিবেদন

আবা ফ্যাশন লিমিটেড

সেনা কল্যান কমার্সিয়াল কমপ্লেক্স, প্লট নং ৯, ব্লক এফ, টঙ্গী, গাজীপুর, বাংলাদেশ

পরিদর্শনের দিন ১৬ মার্চ, ২০১৪

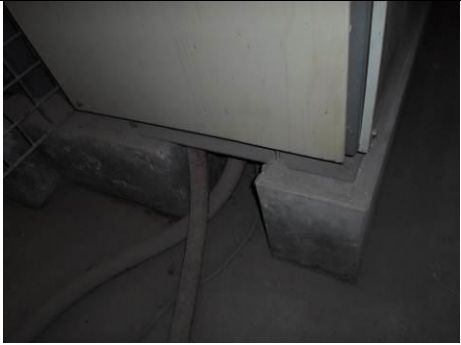
অনুসন্ধান #: ই- ১

বিভাগ: সার্ভিস লাইন	
অনুসন্ধান: এইচ টি ক্যাবল সরাসরি মাটিতে পড়ে আছে এবং সুরক্ষিত নয়।	
পরামর্শ: মেঝের উপর পড়ে থাকা ক্যাবলে ধাতব সুরক্ষা প্রদান করার জন্য স্টীল পাইপ/ ক্যাবল ট্রে তে সুরক্ষিত করতে হবে অন্যথায় কোন বস্তু বা পায়ের চাপে ক্যাবলের ইন্সুলেশন নষ্ট হতে পারে।	
ক্রটিপূরণের সময়সীমা: ৩ মাসের মধ্যে	এইচ টি ক্যাবল সুরক্ষিত নয়।

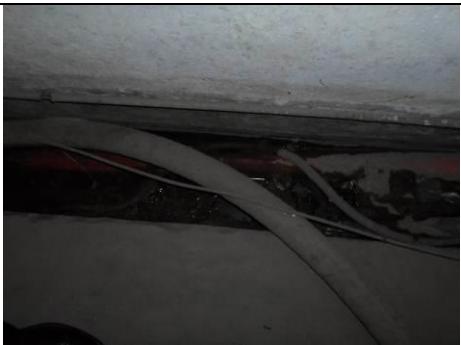
অনুসন্ধান #: ই- ২

বিভাগ: সার্ভিস লাইন	
অনুসন্ধান: ক্যাবল ট্রেঞ্চ পানি দ্বারা পরিপূর্ণ এবং ট্রেঞ্চ এর উপর কোন আবরণ নেই।	
পরামর্শ: বিদ্যমান ক্যাবল ট্রেঞ্চ পরিষ্কার ও শুষ্ক রাখতে হবে। ধাতব পাত দিয়ে ক্যাবল ট্রেঞ্কে আবরণ দিতে হবে যাতে সম্ভাব্য ক্ষতি থেকে ক্যাবল কে রক্ষা করা যায়।	
ক্রটিপূরণের সময়সীমা: ১ মাস	ক্যাবল ট্রেঞ্চ পানি দ্বারা পরিপূর্ণ

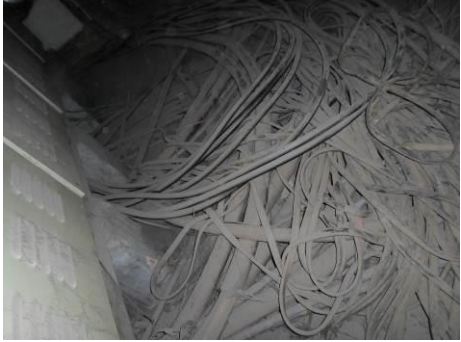
অনুসন্ধান #: ই- ৩

<p>এল টি ক্যাবল প্যানেলের পিছনে পড়ে আছে এবং তা সুরক্ষিত নয়।</p>
বিভাগ: সার্ভিস লাইন	
অনুসন্ধান:	
তারগুলো কনক্রিট মেঝেতে অগোছালো বিছানো এবং সুরক্ষিত নয়।	
পরামর্শ:	
তারের ট্রে / রেসওয়ে দ্বারা নিরাপদ পথে তারগুলো সুরক্ষিত করতে হবে। তারগুলো চিহ্নিত করন, পরিচালনা, নিরীক্ষা এবং রক্ষানাবেক্ষন এর জন্য নাম সহ গুচ্ছিয়ে রাখতে হবে।	
ক্রটিপূরণের সময়সীমা: ১ মাস

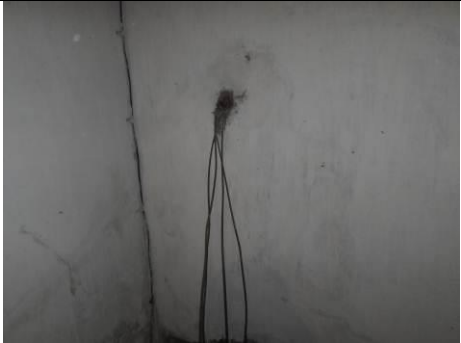
অনুসন্ধান #: ই- ৪

<p>ক্যাবল সুরক্ষিত নয় ও অবলম্বন নেই।</p>
বিভাগ: ওয়্যারিংস	
অনুসন্ধান:	
উল্লুক্ত ক্যাবল সুরক্ষিত নয় ও অবলম্বন নেই।	
পরামর্শ:	
নল এর মধ্যে তারের একটানা পুরো দৈর্ঘ্য সার্কেস ওয়্যারিং এর জন্য পিভিসি/ দৃঢ় পাইপ ব্যবহার করতে হবে এবং অবশ্যই সমর্থনযোগ্য হতে হবে (স্যাডল দিয়ে আটকাতে হবে, ৬০০ মিমি ব্যবধানে) । কন্ডুইট আনুভুমিক এবং উপস্থভাবে স্থাপন করতে হবে, কৌণিকভাবে নয়। দৃঢ় কন্ডুইট এর সম্পূর্ণ দৈর্ঘ্য জুড়ে সমর্থিত হতে হবে যাতে ক্যাবল সুরক্ষিত হয়। এবং কন্ডুইটের ছিদ্র অগ্নি রোধক পদার্থ দিয়ে আবৃত হতে হবে।	
ক্রটিপূরণের সময়সীমা: ৩ মাস

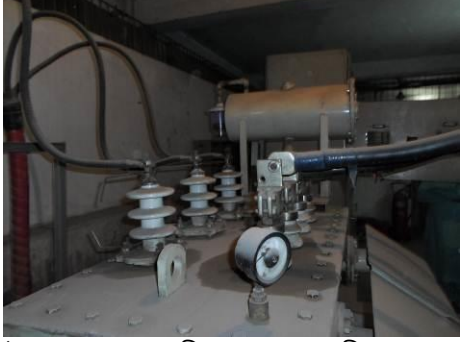
অনুসন্ধান #: ই- ৫

বিভাগ: ট্রান্সফরমার রুম	
অনুসন্ধান: বুশিং এ অতিরিক্ত চাপের কারণে তেল লিক করছে।	
পরামর্শ: বুশিং ও ক্যাবলপ্রান্তের সংযোগে অতিরিক্ত চাপের কারণে ট্রান্সফরমার বুশিং থেকে তেল লিকেজ হতে পারে। রক্ষণাবেক্ষণ-কালে লিকেজ নির্ণয় করতে হবে এবং দ্রুততার সাথে মেরামত করতে হবে(বিদ্যুৎ সরবরাহ বন্ধ করে)। বিশেষ করে, যত তাড়াতাড়ি সম্ভব প্রয়োজনীয় পদক্ষেপ নিতে সরবরাহকারী কোম্পানী নিযুক্ত করতে হবে।	
ক্রটিপূরণের সময়সীমা: ১ মাস

ট্রান্সফরমারের বুশিং হতে তেল লিক করছে

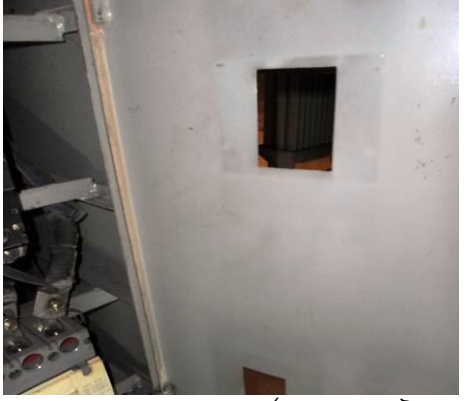
অনুসন্ধান #: ই- ৬

বিভাগ: সুইচ বোর্ড ও প্যানেল	
অনুসন্ধান : প্যানেলের দরজা আর্থিং ব্যবস্থার সাথে সংযুক্ত নেই।	
পরামর্শ: ধাতব ডিস্ট্রিবিউশন বোর্ড-গুলোর বাহ্যিক কার্ঠামো ও দরজায় আর্থিং সংযোগ নিশ্চিত করতে হবে (সবুজ ক্যাবল দিয়ে) যাতে করে বাহ্যিক কার্ঠামো ও দরজার বিভব সর্বদা শূন্য থাকে।	
ক্রটিপূরণের সময়সীমা: ১ মাস

প্যানেলের দরজায় আর্থ সংযোগ নেই।

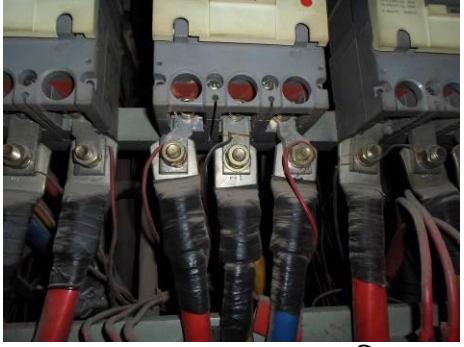
অনুসন্ধান #: ই- ৭

<p>MCCB এর প্রান্তের সাথে ফেস বিভাজক স্থাপিত নেই।</p>
বিভাগ: সুইচ বোর্ড ও প্যানেল	
অনুসন্ধান: MCCB এর ভিন্ন ভিন্ন ফেসের মাঝে ফেস বেরিয়ার/পৃথকিকারক স্থাপন করা হয়নি।	
পরামর্শ: ক্লাশ-অভার প্রতিরোধে MCCB এর ভিন্ন ভিন্ন ফেস এর মধ্যে ফেস বেরিয়ার/পৃথকিকারক স্থাপন করতে হবে। এক্ষেত্রে MCCB প্রস্তুতকারকদের সরবরাহকৃত ফেস বেরিয়ার/পৃথকিকারক ব্যবহার করতে হবে।	
ক্রটিপূরণের সময়সীমা: ১ মাস

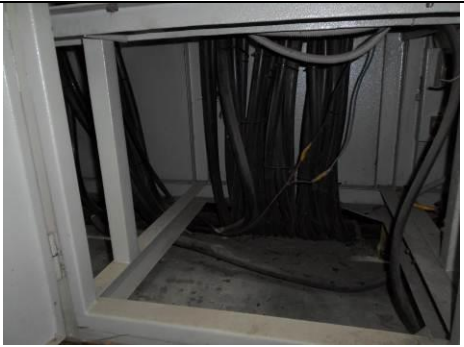
অনুসন্ধান #: ই- ৮

<p>প্যানেল বেস গ্লেট স্থাপিত নয়।</p>
বিভাগ: সুইচ বোর্ড ও প্যানেল	
অনুসন্ধান: প্যানেলের নীচের গ্লেট স্থাপিত নয়, প্যানেল ধূলা বালিতে আচ্ছাদিত।	
পরামর্শ: প্যানেলের বেস গ্লেট নিয়ে তাতে গোল ছিদ্র করে তারের মাপ অনুযায়ী তারের প্রবেশ ও বাহির পথে গ্ল্যান্ড স্থাপন করতে হবে যাতে করে প্যানেলের ধারালো ছিদ্র দ্বারা চাপ প্রাপ্ত না হয়। তারের জন্য গ্ল্যান্ড স্থাপনের পরে যদি কোন ফাকা থাকে তবে তা বন্ধ করে দিতে হবে (অদাহ্য পদার্থ দ্বারা)।	
ক্রটিপূরণের সময়সীমা: ৬ মাস

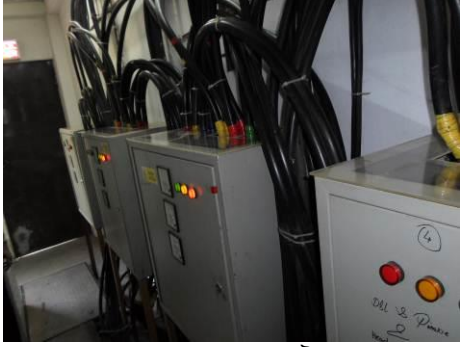
অনুসন্ধান#: ই- ৯

বিভাগ: সুইচ বোর্ড ও প্যানেল	
অনুসন্ধান: চেঞ্জওভার সুইচে প্রবেশ/বাহির হওয়া কেবলগুলো সুরক্ষিত নয়	
পরামর্শ:  বর্হিগমন এবং নির্গমন তারগুলো অবলম্বন করার জন্য ক্যাবল ট্রেস থেকে চেঞ্জ ওভার সুইচ পর্যন্ত সুরক্ষিত কভার সহ আড়াআড়ি ভাবে একটি ক্যাবল ট্রে স্থাপন করুন।	
ক্রটিপূরণের সময়সীমা: ১ মাস	<p>ক্যাবল এর অবলম্বন নেই এবং তা সুরক্ষিত নয়।</p>

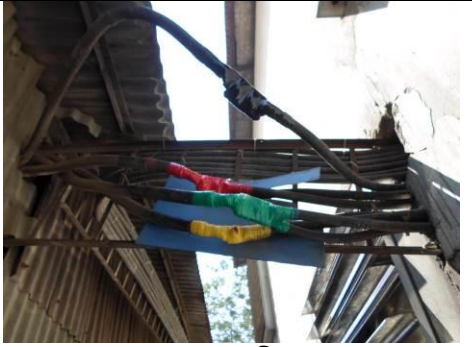
অনুসন্ধান #: ই- ১০

বিভাগ: ওয়ারিংস	
অনুসন্ধান: ক্যাবল রেসওয়ে এর সাথে সংযুক্তি যথাযথ নয়	
পরামর্শ:  ক্যাবল সঠিকভাবে সংযুক্ত (জয়েনিং কিট বা ফেরুল কানেক্টর বা পিভিসি /পোসেলিন কানেক্টর পিআইবি টেপ দিয়ে মুড়ানো) হতে হবে এবং তাপ নিরোধক পিভিসি স্লীভ দিয়ে ট্যাপিং করতে হবে।	
ক্রটিপূরণের সময়সীমা: ৩ মাস	<p>ক্যাবল রেসোয়ের জয়েনিং যথাযথ নয়।</p>

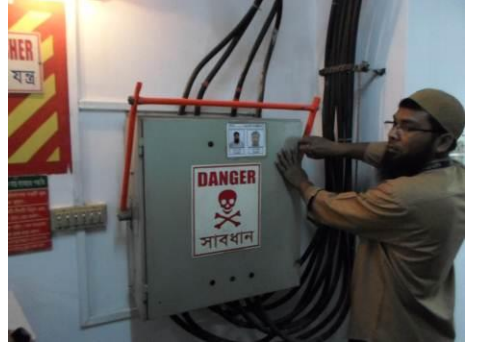
অনুসন্ধান #: ই- ১১

বিভাগ: সুইচ বোর্ড ও প্যানেল	
<p>অনুসন্ধান:</p> <p>চেঞ্জ ওভার সুইচে আগত বা বহির্গত ক্যাবল এর সুরক্ষা নেই ও এর অবলম্বন নেই।</p> <p>পরামর্শ:</p> <p>টার্মিনেশন বিন্দুতে ক্যাবল স্ট্রেইন কমানোর জন্য চেঞ্জ ওভার সুইচে প্রবেশকৃত তার অবলম্বন করতে ক্যাবল ট্রে অথবা রেইজার স্থাপন করুন।</p>	
ক্রটিপূরণের সময়সীমা: ১ মাস

চেঞ্জ ওভার সুইচে প্রবেশকৃত ক্যাবল

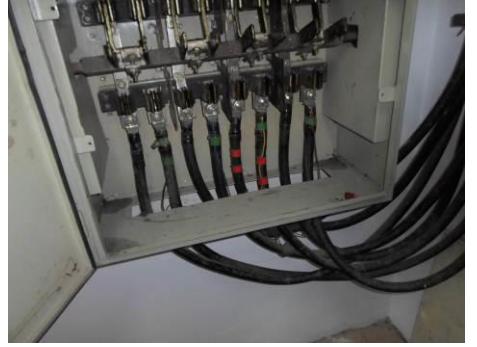
অনুসন্ধান #: ই- ১২

বিভাগ: সুইচ বোর্ড ও প্যানেল	
<p>অনুসন্ধান:</p> <p>ক্যাবল প্রবেশ করানোর জন্য বেস-প্লেট সরিয়ে ফেলা হয়েছে।</p> <p>পরামর্শ:</p> <p>প্যানেলের বেস প্লেট / শীর্ষ প্লেট এ বৃত্তাকার গর্ত করে ক্যাবলের প্রবেশ ও প্রস্থান করার জন্য নিজ নিজ ক্যাবলের আকার অনুযায়ী ক্যাবল গ্ল্যান্ড স্থাপন করতে হবে যাতে করে গর্তের ধারালো প্রান্তের জন্য ক্যাবলের কোনোপ্রকার ক্ষতি না হয়। ক্যাবল গ্ল্যান্ড স্থাপন শেষে কোনো অতিরিক্ত ফাঁক থেকে গেলে সেক্ষেত্রে অদাহ্য উপাদানে তৈরি কভার দিয়ে ঢেকে দিতে হবে।</p>	
ক্রটিপূরণের সময়সীমা: ৩ মাস

MCCB এর অভ্যন্তরে সংযুক্ত ক্যাবল

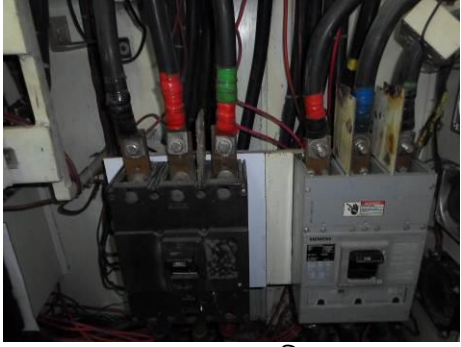
অনুসন্ধান #: ই- ১৩

<p>MCCB এর প্রান্তে ফেস বিভাজক স্থাপন করা হয় নি।</p>
বিভাগ: সুইচ বোর্ড ও প্যানেল	
<p>অনুসন্ধান:</p> <p>বিভিন্ন ফেসের মাঝে ফেস বেরিয়ার/পৃথকিকারক স্থাপন করা হয়নি।</p>	
<p>পরামর্শ:</p> <p>MCCB এর ভিন্ন ভিন্ন ফেস এর মধ্যে ফেস বেরিয়ার/পৃথকিকারক স্থাপন করতে হবে। এক্ষেত্রে MCCB প্রস্তুতকারকদের সরবরাহকৃত ফেস বেরিয়ার/পৃথকিকারক ব্যবহার করতে হবে</p>	
ক্রটিপূরণের সময়সীমা: ১ মাস

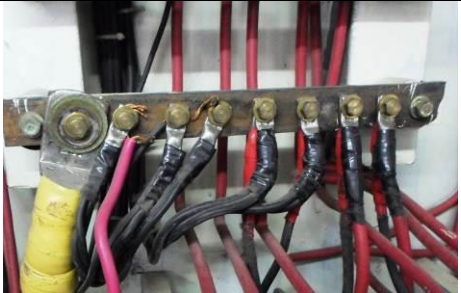
অনুসন্ধান #: ই- ১৪

<p>ক্যাবল যথাযথভাবে সংযুক্ত নয়।</p>
বিভাগ: সুইচ বোর্ড ও প্যানেল	
<p>অনুসন্ধান:</p> <p>বাসবারের একটি কেন্দ্রে একটি লাগ ব্যবহার করে একাধিক ক্যাবল/তার সংযোগ দেয়া আছে এবং লাগ ছাড়াই কেবল বাসবারে সংযোগ দেয়া হয়েছে</p>	
<p>পরামর্শ:</p> <p>প্রতিটি কেবল সতন্ত্রভাবে বাস বারে লাগাতে হবে। বাসবারের একই কেন্দ্রে একাধিক কেবল সংযোগ দেয়া যাবে না। কেবলের আকার অনুযায়ী ছিদ্রকারক দিয়ে ছিদ্র করে লাগাতে হবে।</p>	
ক্রটিপূরণের সময়সীমা: ১ মাস

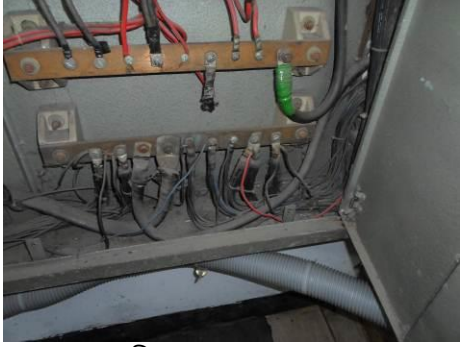
অনুসন্ধান #: ই- ১৫

বিভাগ: সুইচ বোর্ড ও প্যানেল	
অনুসন্ধান: প্যানেল অভ্যন্তরে অতিরিক্ত কাপড়ের তক্ত এবং ধূলাবালি রয়েছে।	
পরামর্শ:  প্যানেলের বৈদ্যুতিক সংযোগ বিচ্ছিন্ন করতে হবে এবং প্যানেল ও প্যানেলের অন্যান্য অংশ নিয়মিত পরিষ্কার করতে হবে এবং খোলা অংশ বন্ধ করতে হবে যাতে ধূলা-বালি এবং সুতা জমা হতে না পারে। ক্যাবল গ্ল্যান্ড স্থাপনের পরে কোন ছিদ্র থাকলে তা আচ্ছাদন করুন।	
ক্রটিপূরণের সময়সীমা: ১ মাস	<p>প্যানেলের ভিতর ধূলা ও কাপড়ের সুতা জমা রয়েছে।</p>

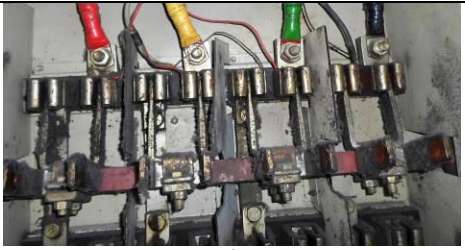
অনুসন্ধান #: ই- ১৬

বিভাগ: সুইচ বোর্ড ও প্যানেল	
অনুসন্ধান: চেঞ্জ ওভার সুইচ বেয়ারিং গ্রীস মাথানো	
পরামর্শ:  চেঞ্জ ওভার সুইচ এর গতিশীলতা বৃদ্ধির জন্য এর সংযোগ স্থলে দেয়া বিয়ারিং গ্রীজ অবশ্যই পরিষ্কার করতে হবে। মসৃণ করার জন্য কন্টাক গ্রীজ দেয়া যেতে পারে।	
ক্রটিপূরণের সময়সীমা: ৩মাস	<p>চেঞ্জ ওভার সুইচের অবস্থা।</p>

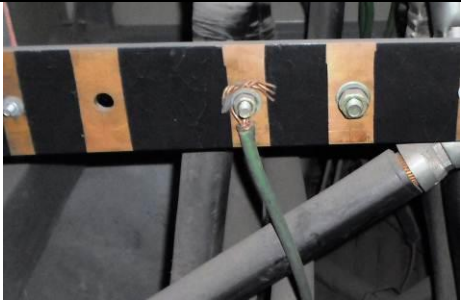
অনুসন্ধান #: ই- ১৭

বিভাগ: সুইচ বোর্ড ও প্যানেল	
অনুসন্ধান: প্যানেলের ভিতর লাগ ছাড়া ক্যাবল সংযুক্ত।	
পরামর্শ:  প্রতিটি তারের জন্য সঠিক আকারের লাগ এবং পাঞ্চ করার জন্য হাইড্রোলিক পাঞ্চার ব্যবহার করে লুজ সংযোগ পরিহার করতে হবে। ক্রোমিয়াম প্লেটেড নাট বোল্ট ও ওয়াশার ব্যবহার করে বাস বার দুড়ভাবে আটকাতে হবে।	
ত্রুটিপূরণের সময়সীমা: ১ মাস
