# বৈদ্যুতিক নিরাপত্তা পরিদর্শন প্রতিবেদন

এবি এপারেলস লিমিটেড

২২৬, সিংগাইর রোড, হেমায়েতপুর, সাতার, ঢাকা।

পরিদর্শনের তারিখঃ ৯ নভেম্বর , ২০১৬

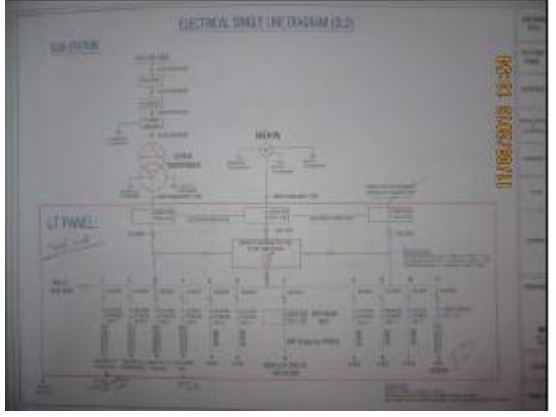
অনুসন্ধান নং :	ই-১

বিভাগঃ	নথি	
অনুসন্ধানঃ ইলেকট্রিক্যাল সিঙ্গেল লাইন ডায়াগ্রামের সাথে বাস্তব চিত্রের মিল পাওয়া যায়নি।		
পরামর্শঃ ইলেকট্রিক্যাল সিঙ্গেল লাইন ডায়াগ্রাম সংশোধন করুন, দরকারি সকল তথ্য উল্লেখ করে এজ বিল্ট ইলেকট্রিক্যাল সিঙ্গেল লাইন ডায়াগ্রাম প্রস্তুত করুন।		
অগ্রাধিকারঃ পি২		
ত্রুটি পূরণের সময়সীমাঃ ২ মাস

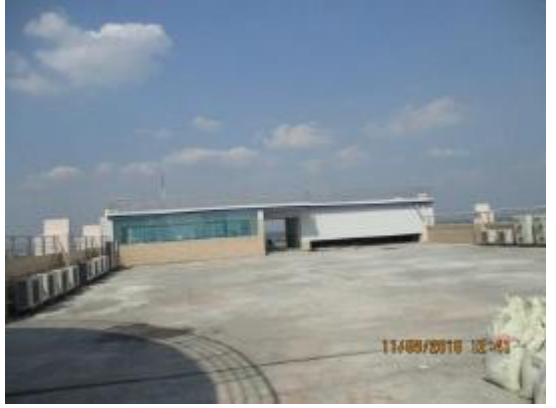
অনুসন্ধান নং :	ই-২

বিভাগঃ	বজ্রপাতকালীন সুরক্ষা ব্যবস্থা	
অনুসন্ধানঃ বজ্রপাতকালীন সুরক্ষা ব্যবস্থা এখনো লাগানো হয়নি।		
পরামর্শঃ ঝুঁকি সূচক ৪০ এর বেশি হলে বজ্রপাতকালীন সুরক্ষা ব্যবস্থার নকশা প্রণয়ন করুন ও স্থাপন করুন।		
অগ্রাধিকারঃ পি২		
ত্রুটি পূরণের সময়সীমাঃ ৪ মাস।

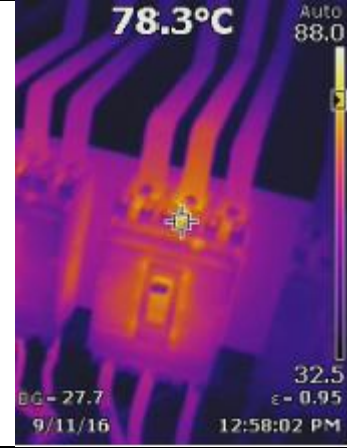
অনুসন্ধান নং :	ই-২
বিভাগঃ	হটস্পট
অনুসন্ধানঃপ্যানেলের মধ্যে টার্মিনেশনে কয়েক জায়গায় হটস্পট পাওয়া গেছে।	
পরামর্শঃ হটস্পট গুলা ঠিক করার জন্য দ্রুত পদক্ষেপ নিন।	
অগ্রাধিকারঃ পি১	
ক্রটি পূরণের সময়সীমাঃ অবিলম্বে

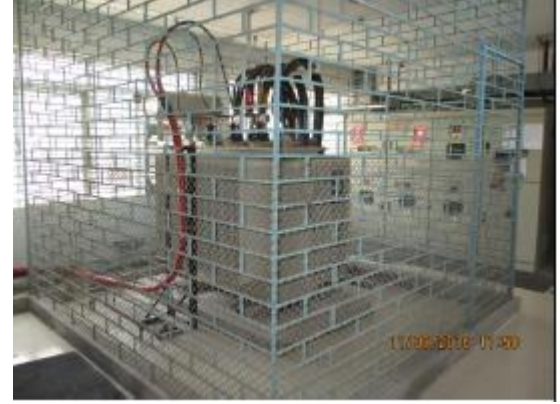
অনুসন্ধান নং :	ই-৪
বিভাগঃ	সাবস্টেশন রুম
অনুসন্ধানঃএলটি প্যানেল ও এইচটি ইউনিট ( ট্রান্সফর্মার, সুইচগিয়ার) এর মাঝে কোন বিভাজক নেই।	
পরামর্শঃএলটি প্যানেল ও এইচটি ইউনিট এর মাঝে ইটের দেয়াল তৈরী করুন। রুমে পর্যাপ্ত বায়ু চলাচল সুবিধা ( ক্রস ভেন্টিলেশন) ও প্রতিটি বৈদ্যুতিক যন্ত্রপাতির চারপাশে কাজ করার জন্য জায়গা নিশ্চিত করুন।	
অগ্রাধিকারঃ পি২	
ক্রটি পূরণের সময়সীমাঃ ৯ মাস।

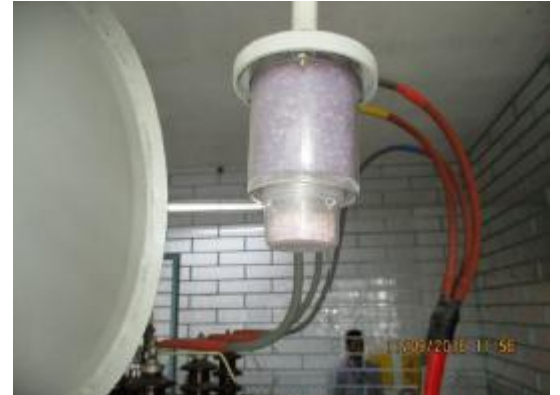
অনুসন্ধান নং :	ই-৫
বিভাগঃ	সাবস্টেশন রুম
অনুসন্ধানঃট্রান্সফর্মার সিলিকা জেলের রঙ পরিবর্তন হয়ে গেছে ও ব্রিদার তেলের কাপটি খালি।	
পরামর্শঃট্রান্সফর্মার সিলিকা জেল পরিবর্তন করতে হবে, অথবা রোদে শুকিয়ে রঙ ফিরে এলে পুনরায় ব্যবহার করুন ব্রিদার তেলের কাপটি ট্রান্সফর্মার অয়েল দিয়ে ৭০% পর্যন্ত পূর্ণ করুন।	
অগ্রাধিকারঃ পি৩	
ক্রটি পূরণের সময়সীমাঃ ৯ মাস

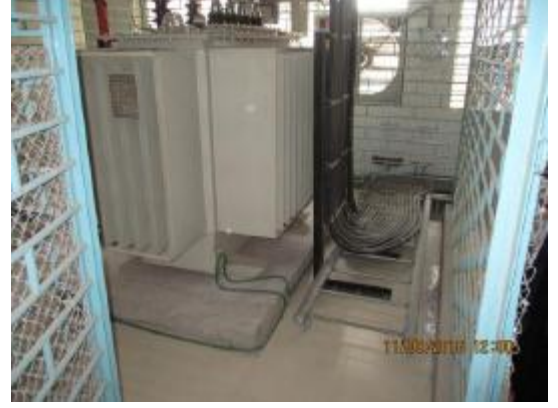
অনুসন্ধান নং :	ই-৬
বিভাগঃ	তার ও তারের সাপোর্ট
অনুসন্ধানঃ	ল্যাডারের তারগুলো ঢাকা নেই এবং তা ট্রান্সফর্মারের চারপাশে কাজের জায়গায় প্রতিবন্ধকতার সৃষ্টি করে।
পরামর্শঃ	ল্যাডার/ক্যাবল ট্রের তারগুলো ঢেকে দিতে হবে এবং তা যেন ট্রান্সফর্মারের চারপাশে কাজের জায়গায় প্রতিবন্ধকতার সৃষ্টি না করে, তা নিশ্চিত করতে হবে।
অগ্রাধিকারঃ	পি২
ক্রটি পূরণের সময়সীমাঃ	২ মাস।

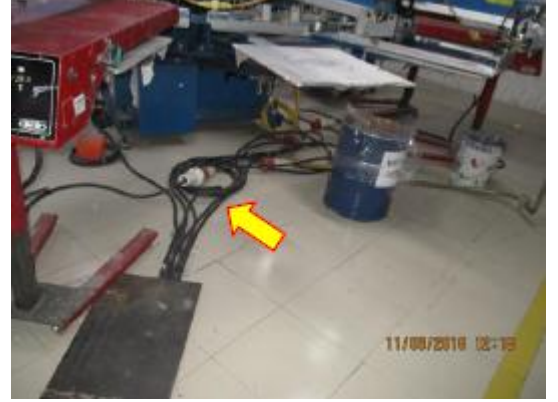
অনুসন্ধান নং :	ই-৭
বিভাগঃ	ওয়্যারিং ব্যবস্থা
অনুসন্ধানঃ	মেঝেতে শায়িত তারগুলোতে সাপোর্ট নেই ও সুরক্ষিত নয়।
পরামর্শঃ	ক্যাবল ট্রে দিয়ে পাওয়ার ক্যাবলকে সাপোর্ট দিতে হবে। প্রয়োজনে ল্যাডার ব্যবহার করতে হবে।
অগ্রাধিকারঃ	পি৩
ক্রটি পূরণের সময়সীমাঃ	৩ মাস।

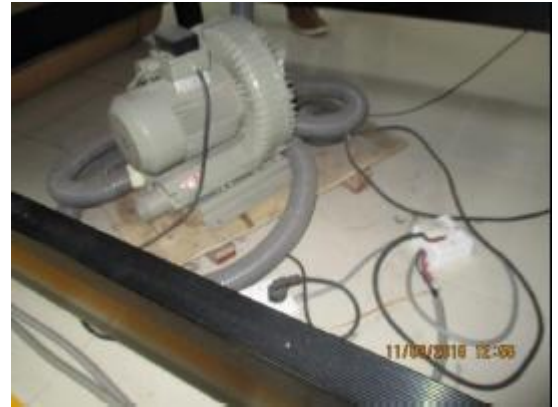
অনুসন্ধান নং :	ই-৮
বিভাগঃ	ওয়্যারিং ব্যবস্থা
অনুসন্ধানঃ	মোটরের জন্য কাঠের সাপোর্ট ব্যবহার করা হয়েছে। পাওয়ার সকেট মেঝেতে পড়ে আছে।
পরামর্শঃ	কাঠের সাপোর্ট সরিয়ে ফেলাই শ্রেয়। প্রতিটি বৈদ্যুতিক স্থাপনার জন্য অদাহ্য বস্তুর সাপোর্ট ব্যবহার করুন। মেঝে থেকে কমপক্ষে ২০০ মিমি উপরে পাওয়ার সকেট লাগান।
অগ্রাধিকারঃ	পি৩
ক্রটি পূরণের সময়সীমাঃ	৯ মাস।

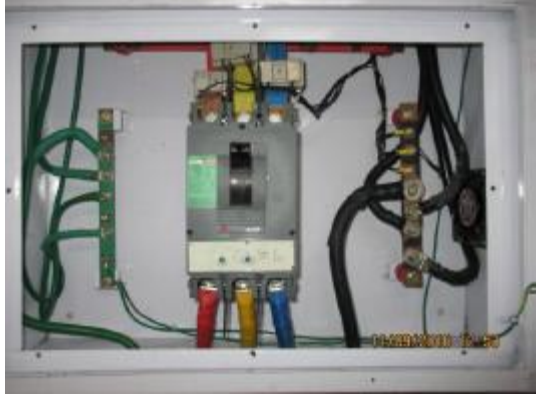
অনুসন্ধান নং :	ই-৯

বিভাগঃ	ফ্লোর ডিস্ট্রিবিউশন বোর্ড	
অনুসন্ধানঃ	সংযোগ লোড অনুযায়ী এমসিসিবি গুলো এডজাস্ট করা নেই।	
পরামর্শঃ	সংযোগ লোড অনুযায়ী এমসিসিবি গুলো এডজাস্ট করুন। টার্মিনালে বিভিন্ন মাপের ক্যাবল ব্যহার করা থেকে বিরত থাকুন। সম্ভব না হলে এমসিসিবি পরিবর্তন করুন।	
অগ্রাধিকারঃ	পি২	
ক্রটি পূরণের সময়সীমাঃ	২ মাস।
