বৈদ্যুতিক নিরাপত্তা পরিদর্শন প্রতিবেদন

আবির ফ্যাশাঙ্গ

কুতুবআলী, ফতুল্লা (পোস্ট অফিস রোড), নারায়ণগঞ্জ, বাংলাদেশ।

পরিদর্শনের তারিখঃ ৩০ অগাস্ট, ২০১৪

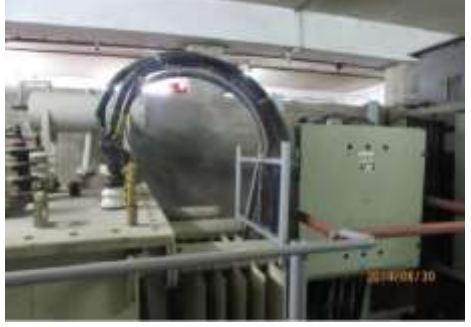
অনুসন্ধান #: ই- ২

বিভাগ: ট্রান্সফরমার রুম।	
অনুসন্ধান: ট্রান্সফরমার সাব-স্টেশন থেকে দেয়াল দিয়ে ঘিরে আলাদা করা হয়নি।	
পরামর্শ: প্রয়োজনীয় বাতাস চলাচলের সুবিধার্থে সুবিধাজনক স্থানে ফ্যান স্থাপনের জায়গাসহ ছাদ-অবধি উচ্চতার দেয়াল স্থাপন করতে হবে।	
অগ্রাধিকারঃ পি ২	
ক্রটিপূরনের সময়সীমা : ১০ সপ্তাহ	ট্রান্সফরমার সাব-স্টেশন থেকে দেয়াল দিয়ে ঘিরে আলাদা করা হয়নি।

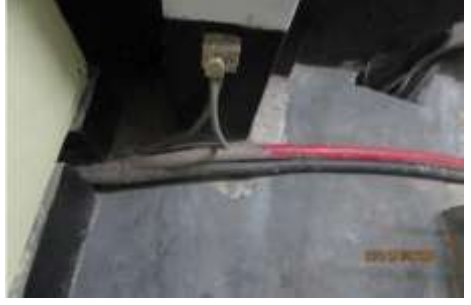
অনুসন্ধান #: ই- ৩

বিভাগ: সার্ভিস লাইন।	
অনুসন্ধান: এল টি তারের উপর এইচ টি তার রয়েছে।	
পরামর্শ: এইচ টি এবং এল টি তার যেন পরস্পরের সাথে লেগে না যায় তার জন্য আলাদা ট্রে ব্যবহার করতে হবে।	
অগ্রাধিকারঃ পি ২	
ক্রটিপূরনের সময়সীমা : ১০ সপ্তাহ	এল টি তারের উপর এইচ টি তার রয়েছে।

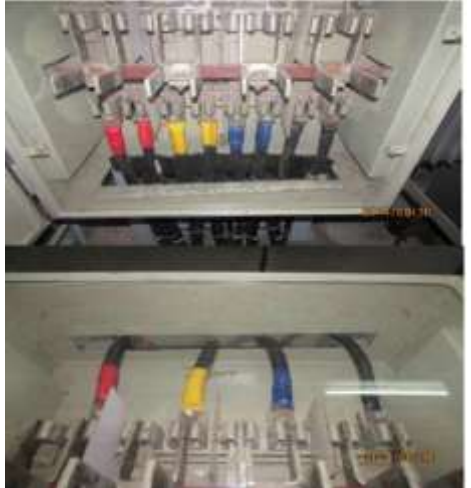
অনুসন্ধান #: ই- ৪

বিভাগ: সুইচ বোর্ড ও প্যানেল।	
অনুসন্ধান: চেঞ্জওভার সুইচের উপরের ও নিচের কভার প্লেট খোলা।	
পরামর্শ: ক্যাবল অবশ্যই স্থায়ীভাবে স্থাপন করতে হবে এবং ক্যাবল গ্লাউন্ডস ব্যবহার করে সংযোগ প্রদান করতে হবে। পোকামাকড় হতে প্যানেলকে অবশ্যই সুরক্ষা প্রদান করতে হবে।	
অগ্রাধিকারঃ পি ২	
ক্রটিপূরনের সময়সীমা : ৫ সপ্তাহ	চেঞ্জওভার সুইচের উপরের ও নিচের কভার প্লেট খোলা।

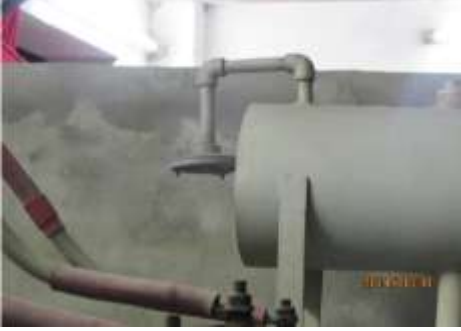
অনুসন্ধান #: ই- ৫

বিভাগ: ট্রান্সফরমার রুম।	
অনুসন্ধান: ট্রান্সফরমার ব্রিদার(নিঃশেষক) সংযুক্ত করা হয়নি।	
পরামর্শ: ট্রান্সফরমার তেল আদ্রতা থেকে মুক্ত রাখতে ট্রান্সফরমার ব্রিদার স্থাপন করতে হবে।	
অগ্রাধিকারঃ পি ১	
ক্রটিপূরনের সময়সীমা : ৫ সপ্তাহ	ট্রান্সফরমার ব্রিদার(নিঃশেষক) সংযুক্ত করা হয়নি।

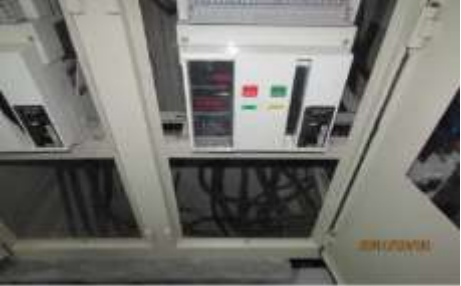
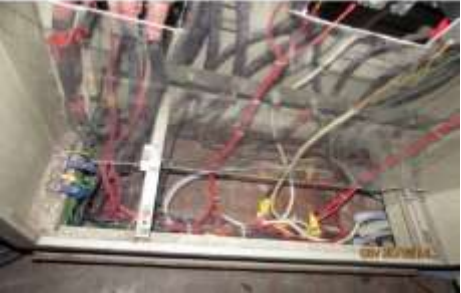
অনুসন্ধান #: ই- ৬

বিভাগ: সুইচ বোর্ড ও প্যানেল	
অনুসন্ধান: ক্যাবল প্রবেশের জন্য প্যানেলের নিচের ঢাকনা স্থাপন করা হয়নি।	
পরামর্শ: প্যানেলের নীচের ঢাকনা স্থাপন করতে হবে এবং ছিদ্র করে ক্যাবল প্রবেশ ও বাহিরের জন্য ক্যাবল গ্ল্যান্ড (কাজিফ্রুত মাপ অনুসারে) স্থাপন করতে হবে।	
অগ্রাধিকারঃ পি ২	
ক্রটিপূরনের সময়সীমা : ১০ সপ্তাহ	প্যানেলের নিচের ঢাকনা স্থাপন করা হয়নি।

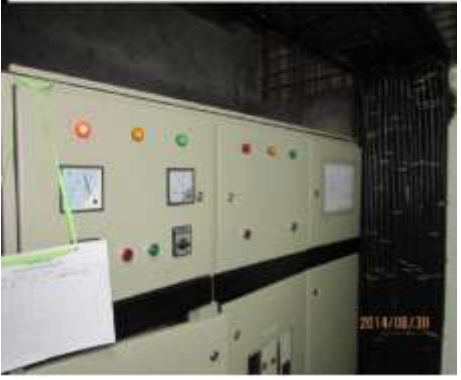
অনুসন্ধান #: ই- ৭

বিভাগ: ট্রান্সফরমার রুম।	
অনুসন্ধান: প্যানেলের চারপাশে কাজ করার পর্যাপ্ত যায়গা নেই।	
পরামর্শ: প্যানেল গুলোকে এমন ভাবে পুনঃ স্থাপন করতে হবে যেন কোন একটির দরজা খোলার সময় অন্য প্যানেল দ্বারা বাঁধা প্রাপ্ত না হয়। কাজ পরিচালনা ও রক্ষনাবেক্ষনের সুবিধার্থে LT প্যানেলের চারপাশে কমপক্ষে ১ মিটার জায়গা খালি রাখতে হবে।	
অগ্রাধিকারঃ পি ২	
ক্রটিপূরনের সময়সীমা : ১০ সপ্তাহ	প্যানেলের চারপাশে কাজ করার পর্যাপ্ত যায়গা নেই।

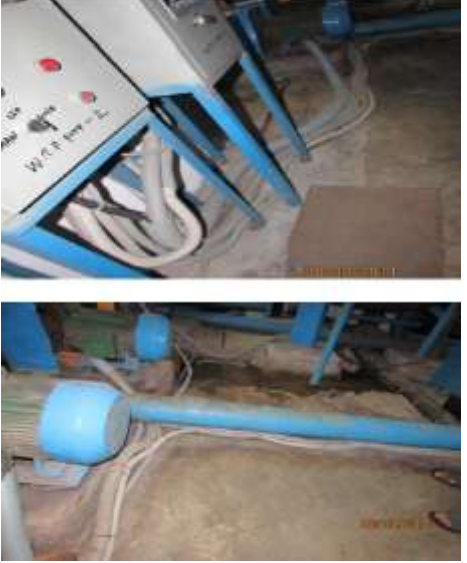
অনুসন্ধান #: ই- ৮

বিভাগ: সুইচ বোর্ড ও প্যানেল।	
অনুসন্ধান: ক্যাবলগুলোকে ধারণকৃত ফ্লেক্সিবল পাইপটি যথাযথ অবলম্বনের মাধ্যমে স্থাপিত নয়।	
পরামর্শ: ফ্লেক্সিবল পাইপের পরিবর্তে স্টিল পাইপ(অনমনীয় নল)ব্যবহার করা উচিত এবং যথাযথ অবলম্বন নিশ্চিত করতে হবে।(৬০০ মি,মি ব্যবধানে ক্লাম্প ও শেডলের সাহায্যে তাকে পরিপূর্ণ অবলম্বন নিশ্চিত করতে হবে)	
অগ্রাধিকারঃ পি ৩	
ক্রটিপূরনের সময়সীমা : ১০ সপ্তাহ	ফ্লেক্সিবল পাইপটি যথাযথ অবলম্বনের মাধ্যমে স্থাপিত নয়।

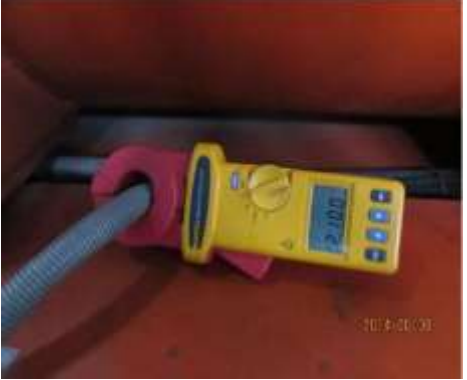
অনুসন্ধান #: ই- ৯

বিভাগ: জেনারেটর রুম	
অনুসন্ধান: উচ্চ মাত্রায় আর্থ লুপ ইম্পিডেন্স বিদ্যমান।	
পরামর্শ: আর্থিং সংযোগ পরীক্ষা করতে হবে(যাতে কোন ঢিলেঢালা সংযোগ না থাকে) এবং মেরামত করতে হবে।	
অগ্রাধিকারঃ পি ২	
ক্রটিপূরনের সময়সীমা : ২ সপ্তাহ	উচ্চ মাত্রায় আর্থ লুপ ইম্পিডেন্স বিদ্যমান।

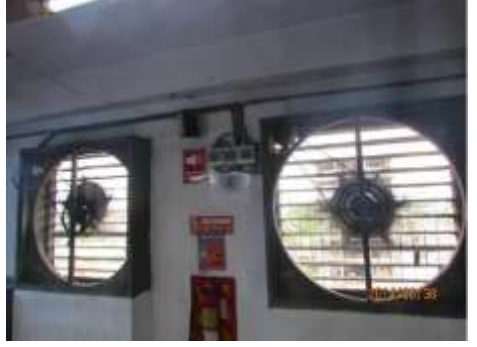
অনুসন্ধান #: ই- ১০

বিভাগ: ইকুয়েপমেন্ট ও মেশিন।	
অনুসন্ধান: উৎপাদন কক্ষের মধ্যে বৃহৎ নিষ্কাশন(এক্সহস্ট)ফ্যানটি সরাসরি MCB দ্বারা নিয়ন্ত্রিত হয়।	
পরামর্শ: বৃহৎ নিষ্কাশন(এক্সহস্ট)ফ্যানটি অবশ্যই একটি নিয়ন্ত্রকের সাহায্যে সংযোগ করতে হবে যাতে করে বিদ্যুৎ সংযোগ পুনরুদ্ধার করা হলে এটি স্বয়ংক্রিয়ভাবে পুনরারম্ভ(রি-স্টার্ট) না হয়।	
অগ্রাধিকারঃ পি ২	
ক্রটিপূরণের সময়সীমা : ৫ সপ্তাহ

বৃহৎ নিষ্কাশন(এক্সহস্ট)ফ্যানটি সরাসরি MCB দ্বারা নিয়ন্ত্রিত হয়।

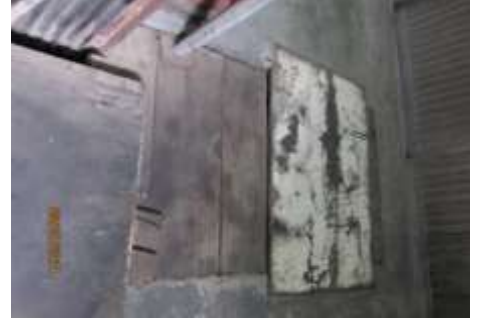
অনুসন্ধান #: ই- ১১

বিভাগ: লাইটিং প্রোটেকশন ও আর্থ।	
অনুসন্ধান: তারের ট্রেঞ্চ এর ঢাকনা দাহ্য পদার্থের তৈরি (কাঠের)।	
পরামর্শ: সকল ধাতব ঢাকনা সরাতে হবে। শর্ট সার্কিট থেকে রক্ষার জন্য ট্রেঞ্চ এ ধাতব ঢাকনা দিতে হবে।	
অগ্রাধিকারঃ পি ২	
ক্রটিপূরণের সময়সীমা : ১০ সপ্তাহ

তারের ট্রেঞ্চ এর ঢাকনা দাহ্য পদার্থের তৈরি (কাঠের)।

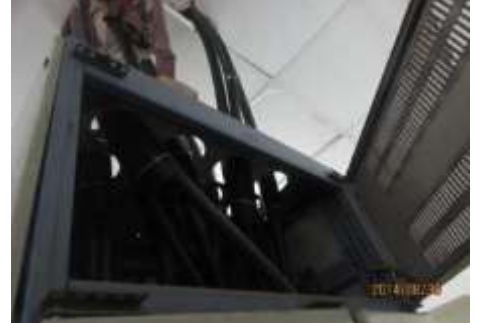
অনুসন্ধান #: ই- ১২

বিভাগ: জেনারেটর রুম।	
অনুসন্ধান: প্যানেলের নিচের ঢাকনার গ্লাভের ছিদ্র খোলা অবস্থায় রয়েছে অর্থাৎ কেবল প্রবেশ/বাহির হয়ার সময় কেবল গ্ল্যান্ড ব্যবহার করা হয়নি	
পরামর্শ: প্যানেলের উপরের ঢাকনা লাগাতে হবে এবং তারের প্রবেশ ও বাহির পথে গ্ল্যান্ড স্থাপন করতে হবে যাতে করে প্যানেলের ধারালো ছিদ্র দ্বারা চাপ প্রাপ্ত না হয়। তারের জন্য গ্ল্যান্ড স্থাপনের পরে যদি কোন ফাকা থাকে তবে তা বন্ধ করে দিতে হবে (অদাহ্য পদার্থ দ্বারা)।	
অগ্রাধিকারঃ পি ২	
ক্রটিপূরণের সময়সীমা : ৫ সপ্তাহ

কেবল প্রবেশ/বাহির হয়ার সময় কেবল গ্ল্যান্ড ব্যবহার করা হয়নি

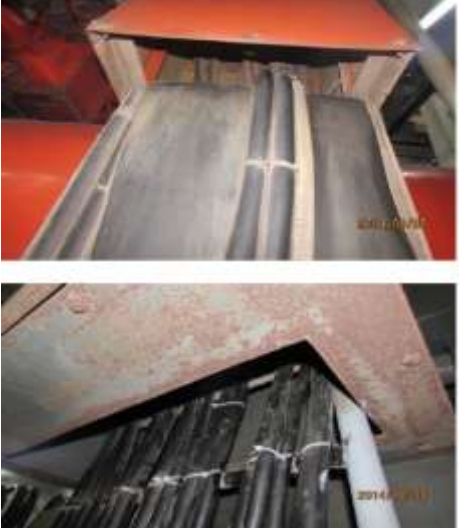
অনুসন্ধান #: ই- ১৩

বিভাগ: সুইচ বোর্ড ও প্যানেল।	
অনুসন্ধান: ক্যাবল প্রবেশের জন্য জেনারেটর ও প্যানেলের নিচের ঢাকনা সরিয়ে ফেলা হয়েছে।	
পরামর্শ: অদায় ধাতু দ্বারা আবরণ দিতে হবে। ধাতব শিটের সাথে ক্যাবল গ্লাভ স্থাপন করে ধুলা ও সূতা মুক্ত করতে হবে।	
অগ্রাধিকারঃ পি ২	
ক্রটিপূরনের সময়সীমা : ১০ সপ্তাহ	জেনারেটর ও প্যানেলের নিচের ঢাকনা সরিয়ে ফেলা হয়েছে।

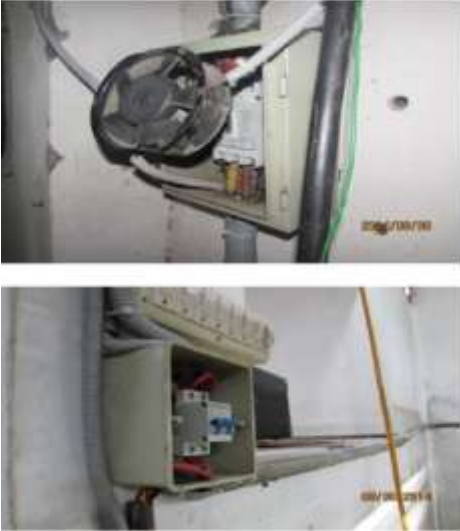
অনুসন্ধান #: ই- ১৪

বিভাগ: ক্যাবল ও ক্যাবল সাপোর্ট।	
অনুসন্ধান: উপযুক্ত ঢাকনা ছাড়া MCB দেয়ালে স্থাপন করা হয়েছে।	
পরামর্শ: দেয়ালে স্থাপিত নিরাপত্তা মূলক যন্ত্রাদি ২০ এস ডব্লিউ জি বেষ এর ধাতব পাত দ্বারা তৈরি ঢাকনা দ্বারা ঢেকে রাখতে হবে।	
অগ্রাধিকারঃ পি ১	
ক্রটিপূরনের সময়সীমা : ২ সপ্তাহ	উপযুক্ত ঢাকনা ছাড়া MCB দেয়ালে স্থাপন করা হয়েছে।

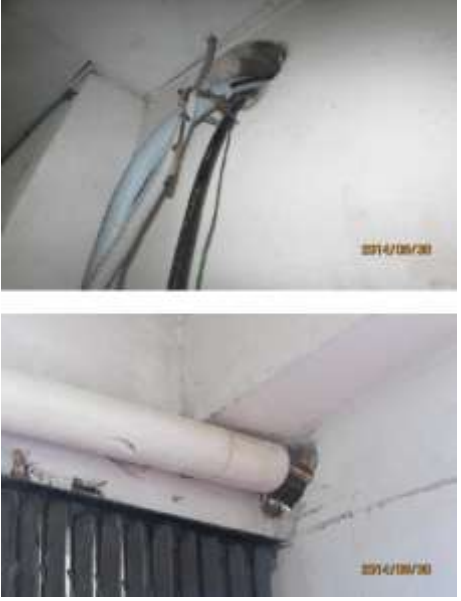
অনুসন্ধান #: ই- ১৫

বিভাগ: ক্যাবল ও ক্যাবল সাপোর্ট।	
অনুসন্ধান: দেওয়ালের মধ্যে দিয়ে নেওয়া ক্যাবল গুলো প্রবেশদ্বারে সুরক্ষিত নয় এবং এর যথাযথ অবলম্বন নেই।	
পরামর্শ: স্থায়ী দেওয়ালের মধ্য দিয়ে পার হওয়া তারগুলো পাইপ স্থাপনের মাধ্যমে সুরক্ষিত করুন। এবং থেকে ফাওয়া গর্ত অগ্নি নিবারণক পদার্থ দ্বারা বন্ধ করুন। তারের ব্যক্তি অবলম্বনের জন্য ক্যাবল ট্রে অথবা রেসওয়ে স্থাপন করুন।	
অগ্রাধিকার: পি ২	
ক্রটিপূরনের সময়সীমা : ৫ সপ্তাহ	ক্যাবল গুলো প্রবেশদ্বারে সুরক্ষিত নয় এবং এর যথাযথ অবলম্বন নেই।

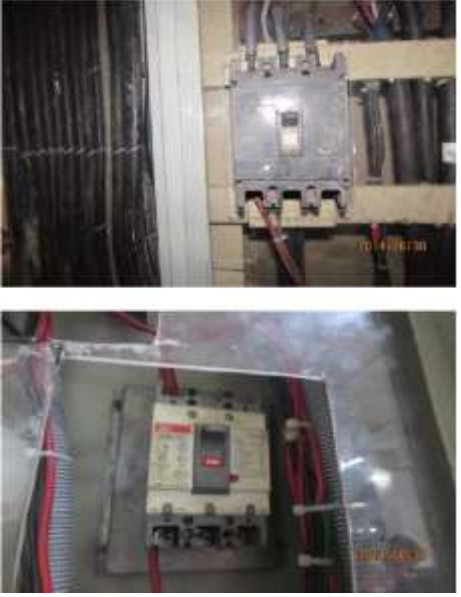
অনুসন্ধান #: ই- ১৬

বিভাগ: সুইচ বোর্ড ও প্যানেল।	
অনুসন্ধান: তিন ফেজের এমসিসিবি দ্বারা দুই বা তার কম ফেজ নিয়ন্ত্রণ করা হচ্ছে।	
পরামর্শ: ৩ ফেস বিশিষ্ট সার্কিট ব্রেকার প্রয়োজনকিনা তা পুনরায় পরীক্ষা করুন ও প্রয়োজন না হলে উপযুক্ত কন্ট্রোল ডিভাইস দিয়ে নতুন করে সজ্জিত করুন	
অগ্রাধিকার: পি ২	
ক্রটিপূরনের সময়সীমা : ৩ সপ্তাহ	তিন ফেজের এমসিসিবি দ্বারা দুই বা তার কম ফেজ নিয়ন্ত্রণ করা হচ্ছে।

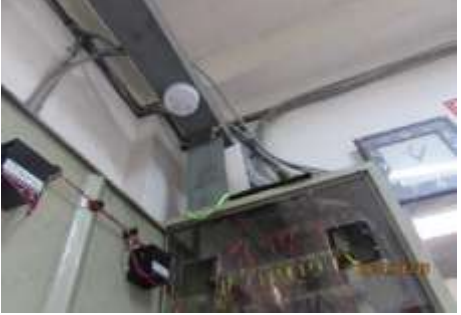
অনুসন্ধান #: ই- ১৭

বিভাগ: ক্যাবল ও ক্যাবল সাপোর্ট	
অনুসন্ধান: কাঠের চ্যানেল কেবল ডাক্ট হিসাবে ব্যবহার করা হয়েছে।	
পরামর্শ: কাঠের চ্যানেলের বিদ্যুৎ সংযোগটি বিচ্ছিন্ন করুন এবং কাঠের চ্যানেলটি সরিয়ে ফেলুন। তারগুলো নিরাপদে অবলম্বন এবং সুরক্ষার জন্য অদার্ষ্য পদার্থের তৈরী বিশেষত মেটাল চ্যানেল প্রদান করুন।	
অগ্রাধিকার: পি ২	
ক্রটিপূরনের সময়সীমা : ৫ সপ্তাহ	কাঠের চ্যানেল কেবল ডাক্ট হিসাবে ব্যবহার করা হয়েছে।

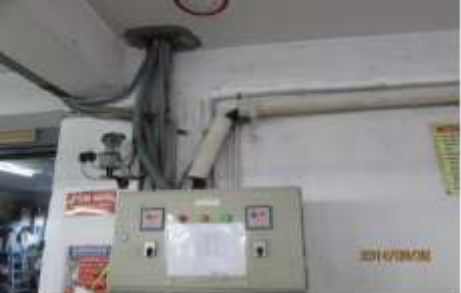
অনুসন্ধান #: ই- ১৮

বিভাগ: ক্যাবল ও ক্যাবল সাপোর্ট	
অনুসন্ধান: ফ্লোরের মধ্য দিয়ে যাওয়া ক্যাবল/অয়ারিং সুরক্ষিত নয় এবং অবশিষ্ট ছিদ্র বন্ধ করা হয়নি।	
পরামর্শ: ফ্লোরের মধ্য দিয়ে যাওয়া ক্যাবল/অয়ারিং সুরক্ষিত করতে হবে এবং অবশিষ্ট ছিদ্র পাইপ/ট্রে দ্বারা বন্ধ করতে হবে।	
অগ্রাধিকার: পি ২	
ক্রটিপূরনের সময়সীমা : ১০ সপ্তাহ।	ক্যাবল/অয়ারিং সুরক্ষিত নয় এবং অবশিষ্ট ছিদ্র বন্ধ করা হয়নি।

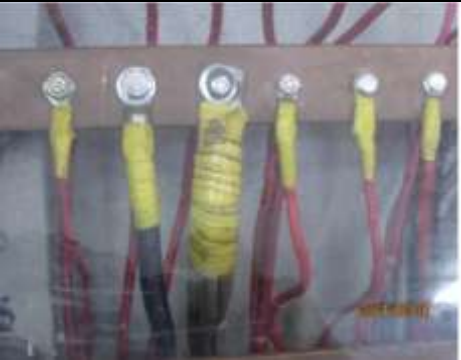
অনুসন্ধান #: ই- ১৯

বিভাগ: সুইচ বোর্ড ও প্যানেল।	
অনুসন্ধান: একটি লাগ/টার্মিনালে একাধিক তার যুক্ত হয়েছে।	
পরামর্শ: প্রতিটি তারের সংযোগের জন্য অবশ্যই একটি করে আলাদা লাগ/টার্মিনাল ব্যবহার করতে হবে। বাস-বারে প্রতিটি ক্যাবলকে আলাদাভাবে সংযোগ দিতে হবে। বাস-বারের একটি পয়েন্টে একাধিক সংযোগ দেয়া উচিত নয়।	
অগ্রাধিকার: পি ২	
ক্রটিপূরনের সময়সীমা : ২ সপ্তাহ	একটি লাগ/টার্মিনালে একাধিক তার যুক্ত হয়েছে।

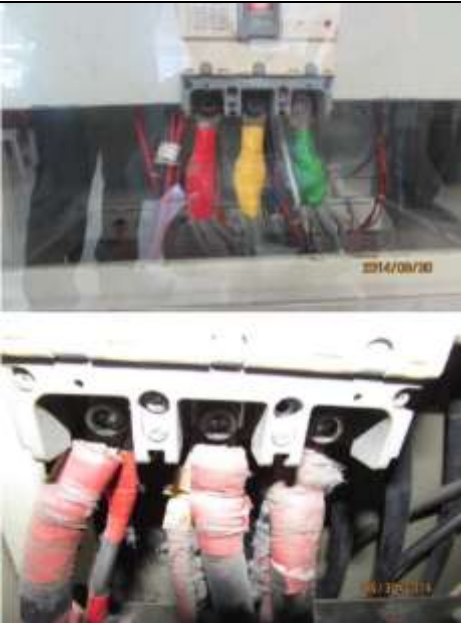
অনুসন্ধান #: ই- ২০

বিভাগ: সুইচ বোর্ড ও প্যানেল।	
অনুসন্ধান: MCCB -এর টার্মিনালে একাধিক ক্যাবলের সংযোগ ঘটেছে।	
পরামর্শ: MCCB -এর টার্মিনালে একাধিক ক্যাবলের সংযোগ অবশ্যই পরিহার করতে হবে। প্রতিটি সার্কিট/লোড এর প্রতিরক্ষার জন্য আলাদা আলাদা প্রতিরোধক যন্ত্র সরবরাহ করতে হবে।	
অগ্রাধিকারঃ পি ২	MCCB -এর টার্মিনালে একাধিক ক্যাবলের সংযোগ ঘটেছে।
ক্রটিপূরনের সময়সীমা : ৩ সপ্তাহ

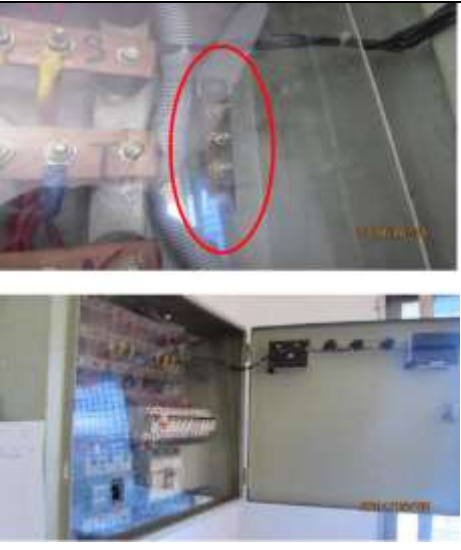
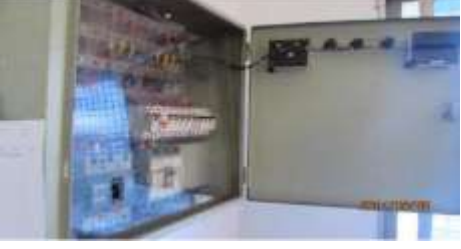
অনুসন্ধান #: ই- ২১

বিভাগ: সুইচ বোর্ড ও প্যানেল।	
অনুসন্ধান: প্যানেলের দরজা আর্থিং ব্যবস্থার সাথে সংযুক্ত নেই।	
পরামর্শ: ধাতব ডিস্ট্রিবিউশন বোর্ড-গুলোর বাহ্যিক কাঠামো ও দরজায় আর্থিং সংযোগ নিশ্চিত করতে হবে (সবুজ ক্যাবল(পাকানো/ ব্রেইড) দিয়ে) যাতে করে বাহ্যিক কাঠামো ও দরজার বিভব সর্বদা শূন্য থাকে।	
অগ্রাধিকারঃ পি ২

<p>প্যানেলের দরজা আর্থিং ব্যবস্থার সাথে সংযুক্ত নেই।</p>
ক্রটিপূরনের সময়সীমা : ৩ সপ্তাহ

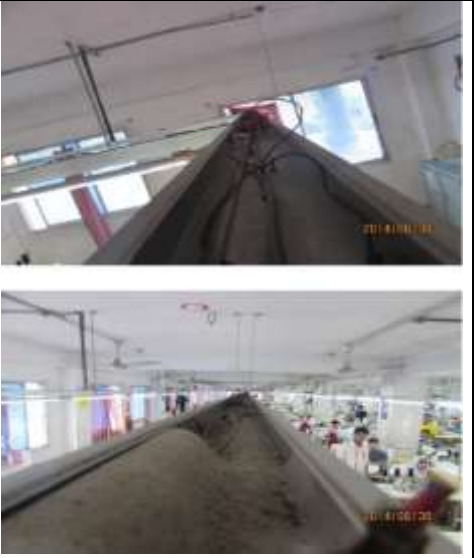
অনুসন্ধান #: ই- ২২

বিভাগ: সুইচ বোর্ড ও প্যানেল।	
অনুসন্ধান: খোলা কেবল ডাক্ট ব্যবহার করা হয়েছে।	
পরামর্শ: তারের যে কোন ক্ষতি এবং ধূলা ও সুতা প্রবেশ প্রতিরোধ করতে অর্দাহ্য পদার্থের তৈরী ধাতব কভার প্রদান করুন।	
অগ্রাধিকারঃ পি ২	
ক্রটিপূরনের সময়সীমা : ৫ সপ্তাহ	খোলা কেবল ডাক্ট ব্যবহার করা হয়েছে।

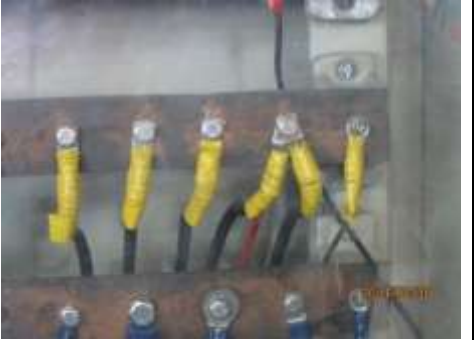
অনুসন্ধান #: ই- ২৩

বিভাগ: সুইচ বোর্ড ও প্যানেল।	
অনুসন্ধান: বাস-বারের এর একটি পয়েন্টে একাধিক ক্যাবল সংযুক্ত।	
পরামর্শ: একাধিক সংযোগ বর্জন করতে হবে। বাস-বারের আলাদা আলাদা পয়েন্টে আলাদা আলাদা সংযোগ দিতে হবে। সংযোগ স্থাপনের জন্য কপার ক্যাবল-সকেট, কপার নাট-বোল্ট এবং কপার ওয়াসার ব্যবহার করতে হবে।	
অগ্রাধিকারঃ পি ২	
ক্রটিপূরনের সময়সীমা : ৩ সপ্তাহ	বাস-বারের এর একটি পয়েন্টে একাধিক ক্যাবল সংযুক্ত।

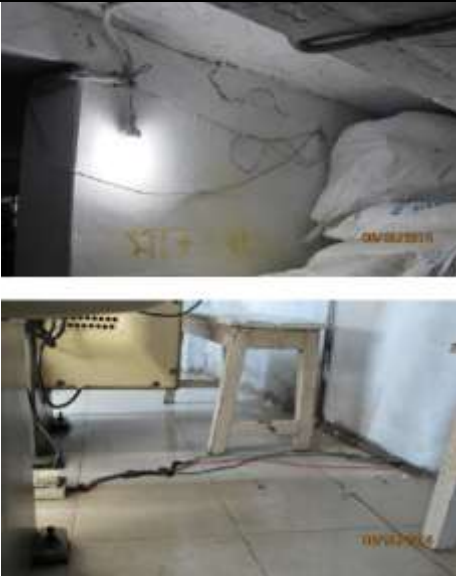
অনুসন্ধান #: ই- ২৪

<p>তারগুলোকে সাপোর্ট দেয়া হয় নি।</p>
বিভাগ: অয়ারিং।	
অনুসন্ধান: তারগুলোকে সাপোর্ট দেয়া হয় নি।	
পরামর্শ: সার্ফেস ওয়্যারিং এর জন্য দৃঢ় পাইপ ব্যবহার করতে হবে (নল এর মধ্যে তারের একটানা হওয়া উচিত মাধ্যমে আউট তার পুরো দৈর্ঘ্য) এবং অবশ্যই সমর্থনযোগ্য হতে হবে (স্যাডল দিয়ে আটকাতে হবে, ৬০০ মিমি ব্যবধানে)। কভুইট আনুভূমিক এবং উল্লম্বভাবে স্থাপন করতে হবে, কৌণিকভাবে নয়।	
অগ্রাধিকারঃ পি ২	
ক্রটিপূরণের সময়সীমা : ৫ সপ্তাহ

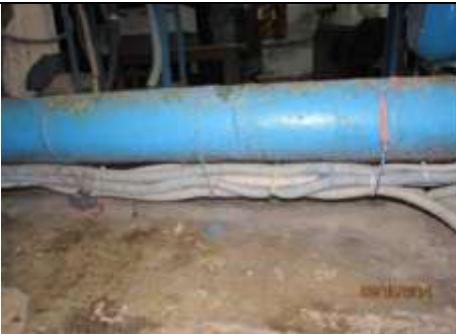
অনুসন্ধান #: ই- ২৫

<p>পানির পাইপ লাইনের সাথে নমনীয় পিভিসি কভুইট দ্বারা ক্যাবল টানা হয়েছে।</p>
বিভাগ: ক্যাবল ও ক্যাবল সাপোর্ট।	
অনুসন্ধান: পানির পাইপ লাইনের সাথে নমনীয় পিভিসি কভুইট দ্বারা ক্যাবল টানা হয়েছে।	
পরামর্শ: ক্যাবল অবশ্যই অ্যালুমিনিয়াম চ্যানেল দ্বারা টানতে হবে।	
অগ্রাধিকারঃ পি ২	
ক্রটিপূরণের সময়সীমা : ৫ সপ্তাহ

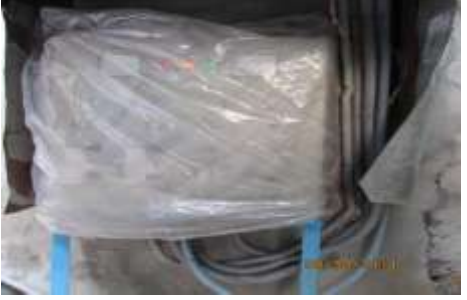
অনুসন্ধান #: ই- ২৬

বিভাগ: ক্যাবল ও ক্যাবল সাপোর্ট।	
অনুসন্ধান: নমনীয় পাইপে স্থাপিত ক্যাবল সুরক্ষিত নয়।	
পরামর্শ: ক্যাবল ট্রে /রিজিড পাইপ স্থাপন করে ক্যাবলকে সুরক্ষা প্রদান করুন। নমনীয় পিভিসি কন্ডুইট অবশ্যই সিজিআই শিটের সাথে টানা যাবে না।	
অগ্রাধিকারঃ পি ১	
ক্রটিপূরনের সময়সীমা : ১ সপ্তাহ	নমনীয় পাইপে স্থাপিত ক্যাবল সুরক্ষিত নয়।

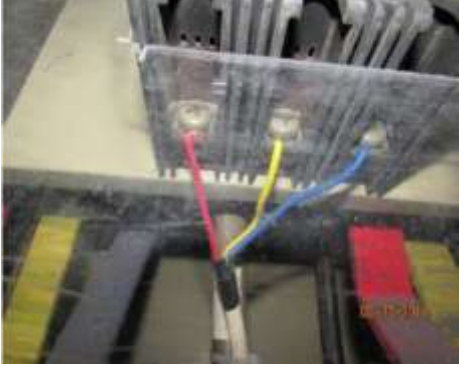
অনুসন্ধান #: ই- ২৭

বিভাগ: সুইচ বোর্ড ও প্যানেল।	
অনুসন্ধান: প্যানেল অভ্যন্তরে MCCB তে লাগ ছাড়া ক্যাবল সংযুক্ত রয়েছে।	
পরামর্শ: ক্যাবলের আকার অনুযায়ী ক্যাবল সংযুক্তিতে ঝালাইকৃত ক্যাবল লাগ ব্যবহার করতে হবে।	
অগ্রাধিকারঃ পি ২	
ক্রটিপূরনের সময়সীমা : ১ সপ্তাহ	প্যানেল অভ্যন্তরে MCCB তে লাগ ছাড়া ক্যাবল সংযুক্ত রয়েছে।

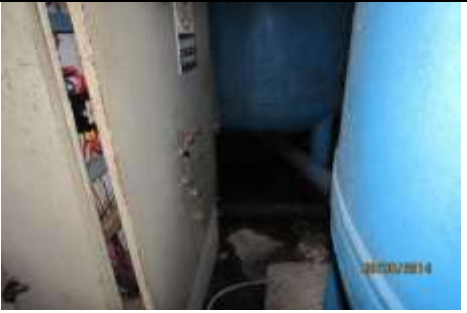
অনুসন্ধান #: ই- ২৮

বিভাগ: সুইচ বোর্ড ও প্যানেল।	
অনুসন্ধান: প্যানেলের চারপাশে কাজ করার পর্যাপ্ত যায়গা নেই।	
পরামর্শ: প্যানেল গুলোকে এমন ভাবে পুনঃ স্থাপন করতে হবে যেন কোন একটির দরজা খোলার সময় অন্য প্যানেল দ্বারা বাঁধা প্রাপ্ত না হয়। কাজ পরিচালনা ও রক্ষনাবেক্ষনের সুবিধার্থে LT প্যানেলের চারপাশে কমপক্ষে ১ মিটার জায়গা খালি রাখতে হবে।	
অগ্রাধিকারঃ পি ২	
ক্রটিপূরনের সময়সীমা : ১০ সপ্তাহ	<p>প্যানেলের চারপাশে কাজ করার পর্যাপ্ত যায়গা নেই।</p>

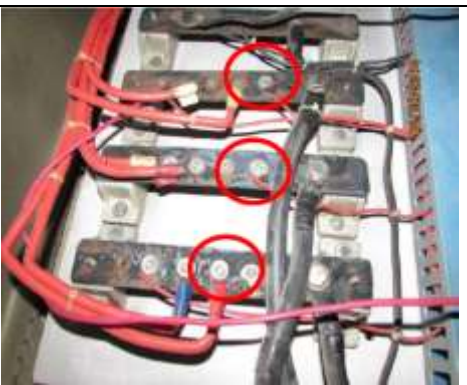
অনুসন্ধান #: ই- ২৯

বিভাগ: সুইচ বোর্ড ও প্যানেল।	
অনুসন্ধান: ক্যাবল বাস বারে ক্যাবল লাগ ছাড়া সংযুক্ত।	
পরামর্শ: বাস বারে ক্যাবল সংযোগে উপযুক্ত ক্যাবল লাগ ব্যবহার করতে হবে। হাতের মাধ্যমে পাঞ্চ অথবা হাইড্রলিক পাঞ্চের ব্যবহার করে লাগ পাঞ্চ করতে হবে। সকল সংযোগ সুদৃঢ় রাখার জন্য নিয়মিত পরিদর্শন প্রয়োজন।	
অগ্রাধিকারঃ পি ২	
ক্রটিপূরনের সময়সীমা : ২ সপ্তাহ	<p>ক্যাবল বাস বারে ক্যাবল লাগ ছাড়া সংযুক্ত।</p>

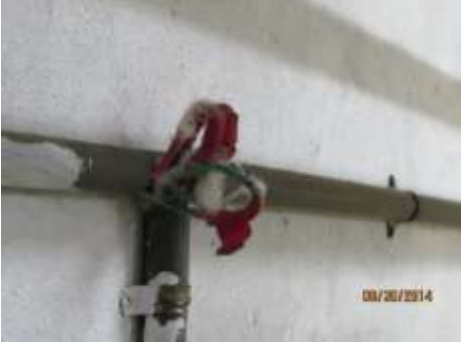
অনুসন্ধান #: ই- ৩০

বিভাগ: অয়ারিং	
অনুসন্ধান: দুটি আলাদা ওয়্যারিং সিস্টেমে যাওয়ার সময় ওয়্যার গুলো অনাবৃত (যেমন ক্যাসিং ক্যাপিং থেকে ফ্লেক্সিবল কন্ডুইট বা ওয়্যারিং ডাক্ট)।	
পরামর্শ: ক্যাবল সম্পূর্ণ দৈর্ঘ্যে জুড়ে আবরণ ও সুরক্ষা প্রদান করার জন্য পিভিসি পাইপ ব্যবহার করতে হবে। দুইটি ভিন্ন ওয়্যারিং সিস্টেমের মাঝে ওয়্যার উন্মুক্ত হয়ে যাওয়া আটকাতে যথাযথ এডাপ্টার ব্যবহার করতে হবে।	
অগ্রাধিকার: পি ২	
ক্রটিপূরনের সময়সীমা : ৫ সপ্তাহ	দুটি আলাদা ওয়্যারিং সিস্টেমে যাওয়ার সময় ওয়্যার গুলো অনাবৃত

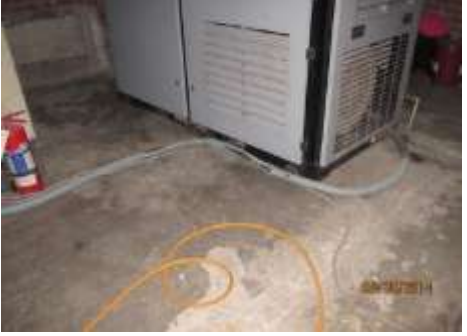
অনুসন্ধান #: ই- ৩১

বিভাগ: বয়লার ও কম্প্রসার।	
অনুসন্ধান: তারগুলো সরাসরি বয়লার রুম এর ভিতর বিছানো।	
পরামর্শ: ফ্লোরে থাকা তার গুলোর যান্ত্রিক সুরক্ষার জন্য ইস্পাতের পাইপ/ ট্রে ব্যবহার করতে হবে নয়তো এর উপর কোন কিছু পরে এর ইন্সুলেশন নষ্ট হতে পারে।	
অগ্রাধিকার: পি ২	
ক্রটিপূরনের সময়সীমা : ৫ সপ্তাহ	তারগুলো সরাসরি বয়লার রুম এর ভিতর বিছানো।
