# বৈদ্যুতিক নিরাপত্তা পরিদর্শন প্রতিবেদন

এ,বি,এম ফ্যাশন

এ,বি,এম ফ্যাশন লিঃ

পরিদর্শনের তারিখঃ ২১শে অক্টোবর, ২০১৫

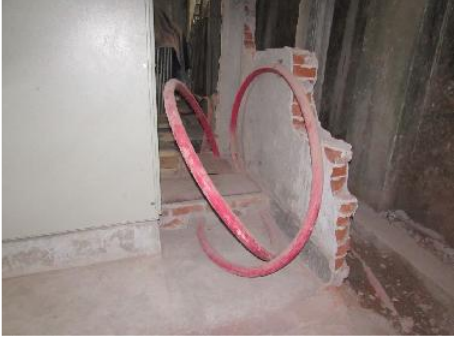
অনুসন্ধান নংঃ ই-৫

বিভাগঃ সার্ভিস লাইন	
অনুসন্ধানঃ অতিরিক্ত এইচ,টি ক্যাবল পেঁচিয়ে রাখা আছে।	
পরামর্শঃ এইচ,টি ক্যাবল পেঁচিয়ে রাখা যাবে না। ক্যাবল ট্রে/লেডারে ক্যাবল তাতে স্থাপন করতে হবে।	
অগ্রাধিকারঃ পি-২	
ক্রটিপূরণের সময়সীমা : ৮ সপ্তাহ

সাবস্টেশনে রাখা ক্যাবল।

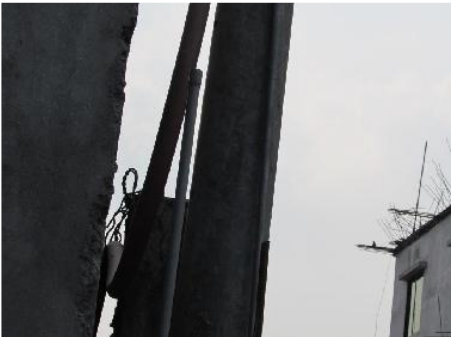
অনুসন্ধান নংঃ ই-৬

বিভাগঃ সার্ভিস লাইন	
অনুসন্ধানঃ ভবনের সাথে দিয়ে যাওয়া এইচ,টি ক্যাবল সুরক্ষিত নেই।	
পরামর্শঃ ক্যাবল ট্রে স্থাপন করতে হবে ও পোলার সংলগ্ন ক্যাবল ক্লেম্প ব্যবহার করে সুরক্ষিতভাবে আটকে দিতে হবে।	
অগ্রাধিকারঃ পি-১	
ক্রটিপূরণের সময়সীমা : ২ সপ্তাহ

এইচ,টি ক্যাবল

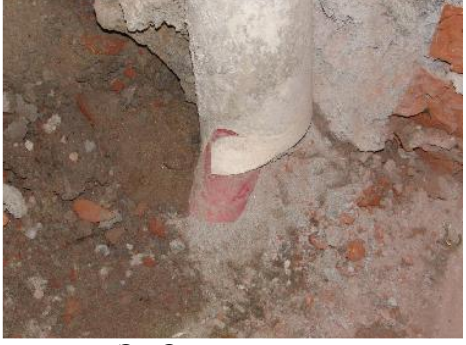
অনুসন্ধান নং: ই-৭

বিভাগঃ ট্রান্সফরমার	
অনুসন্ধান: মাটির নিচে প্রবেশ করা এইচ,টি ক্যাবল সুরক্ষিত নেই।	
পরামর্শ: ক্যাবলের সুরক্ষার্থে ক্যাবল অতিরিক্ত বাঁকানো যাবে না।	
অগ্রাধিকার: পি-৩	
ক্রটিপূরনের সময়সীমা : ৬ সপ্তাহ

মাটির নীচে প্রবেশরত ক্যাবল

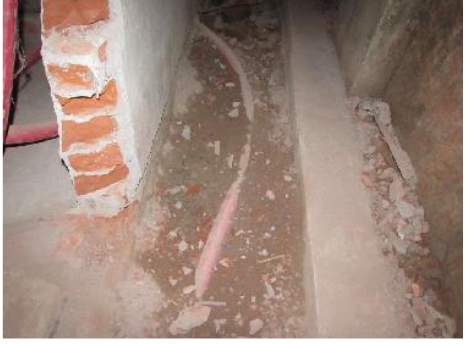
অনুসন্ধান নং: ই-৮

বিভাগঃ সার্ভিস লাইন	
অনুসন্ধান: ক্যাবল ট্রেঞ্চ এ এইচ,টি ক্যাবল সুরক্ষিত নেই।	
পরামর্শ: ১.২ মিঃ গভির ক্যাবল ট্রেঞ্চ এ ক্যাবলের উপর ১০ সেঃমিঃ পুরু বালুর স্তর দিতে হবে অথবা মাটি ও বালি সরিয়ে ক্যাবল ট্রেঞ্চ এ ধাতব ঢাকনা প্রদান করতে হবে যাতে ইন্সুলেশন নিরাপদ থাকে।	
অগ্রাধিকার: পি-৩	
ক্রটিপূরনের সময়সীমা : ৬ সপ্তাহ

ক্যাবল ট্রেঞ্চ

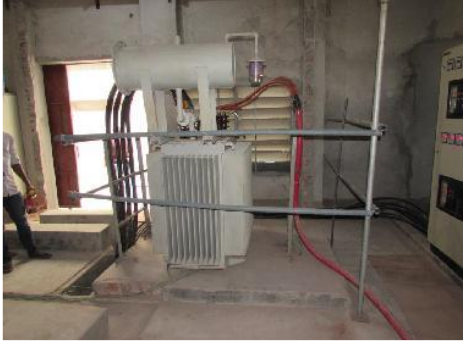
অনুসন্ধান নং: ই-৯

বিভাগঃ সার্ভিস লাইন	
অনুসন্ধান: অস্থায়ী ট্রান্সফরমার বেরিয়ার।	
পরামর্শ: ট্রান্সফরমার প্রয়োজনে নতুন রুমে স্থাপন করতে হবে অথবা ট্রান্সফরমার রুমের নকশা পুনরায় হালনাগাত করতে হবে।	
অগ্রাধিকার: পি-২	
ক্রটিপূরনের সময়সীমা : ১২ সপ্তাহ

ট্রান্সফরমারের চারপাআশে অস্থায়ী বেরিয়ার।

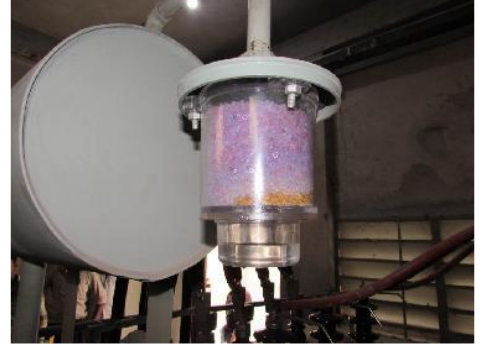
<b>অনুসন্ধান নং:</b> ই-১০
<b>বিভাগঃ</b> ট্রান্সফরমার
<b>অনুসন্ধান:</b> সিলিকা জেল বিনষ্ট হয়েছে ও তেলের কাপটি শূন্য।
<b>পরামর্শ:</b> ট্রান্সফরমার ব্রিদারটি পরিবর্তন/মেরামত করতে হবে। সিলিকা জেল পরিবর্তন করতে হবে ও নতুন ট্রান্সফরমার তেলের দ্বারা অয়েল কাপ পূর্ণ করতে হবে।
<b>অগ্রাধিকার:</b> পি-১
<b>ক্রটিপূরনের সময়সীমা :</b> ৪ সপ্তাহ

ট্রান্সফরমার ব্রিদার

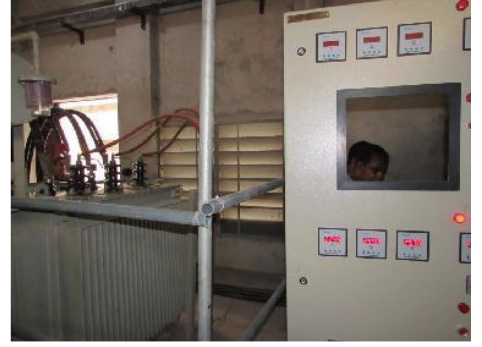
<b>অনুসন্ধান নং:</b> ই-১১
<b>বিভাগঃ</b> ডিস্ট্রিবিউশন বোর্ড ও প্যানেল
<b>অনুসন্ধান:</b> প্যানেলের সম্মুখ পথ সুগম নয়।
<b>পরামর্শ:</b> প্যানেলটিকে এমন জায়গায় সরাতে হবে যাতে একজন টেকনিশিয়ান সহজভাবে কাজ করতে পারে এবং কোন বামোলা ছাড়া রক্ষনাবেক্ষন করতে পারে।
<b>অগ্রাধিকার:</b> পি-২
<b>ক্রটিপূরনের সময়সীমা :</b> ৪ সপ্তাহ

ট্রান্সফরমার সংলগ্ন প্যানেল

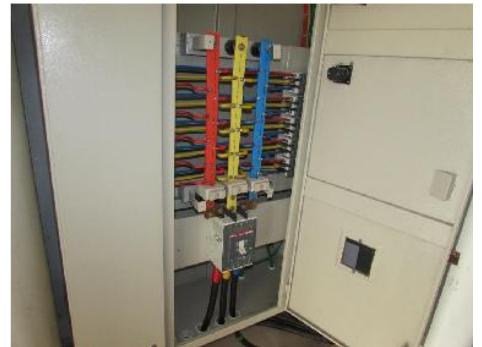
<b>অনুসন্ধান নং:</b> ই-১২
<b>বিভাগঃ</b> ডিস্ট্রিবিউশন বোর্ড ও প্যানেল
<b>অনুসন্ধান:</b> ডিস্ট্রিবিউশন প্যানেল আর্থের সাথে সংযুক্ত নয়।
<b>পরামর্শ:</b> ধাতব ডিস্ট্রিবিউশন বোর্ড-গুলোর বাহ্যিক কাঠামো ও দরজায় আর্থিং সংযোগ নিশ্চিত করতে হবে (সবুজ ক্যাবল(পাকানো/ ব্রেইড) দিয়ে) যাতে করে বাহ্যিক কাঠামো ও দরজার বিভব(Zero Potential) সর্বদা শূন্য থাকে।
<b>অগ্রাধিকার:</b> পি-১
<b>ক্রটিপূরনের সময়সীমা :</b> ৬ সপ্তাহ

প্যানেলের দরজা

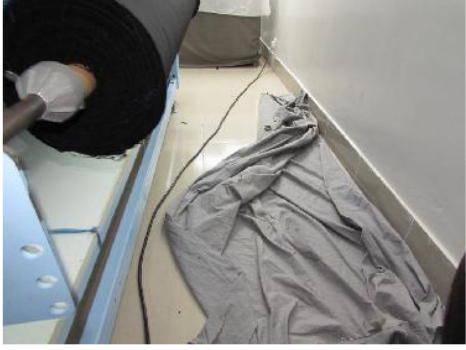
অনুসন্ধান নং: ই-১৩

বিভাগঃ ক্যাবল ও ক্যাবল সাপোর্ট	
অনুসন্ধান: যন্ত্রাদিতে সংযুক্ত ক্যাবল মাটিতে পড়ে আছে।	
পরামর্শ: কেবল ট্রে স্থাপন করে ক্যাবল তাতে স্থাপন করতে হবে।	
অগ্রাধিকার: পি-২	
ক্রটিপূরনের সময়সীমা : ৪ সপ্তাহ	মাটিতে পড়ে থাকা ক্যাবল

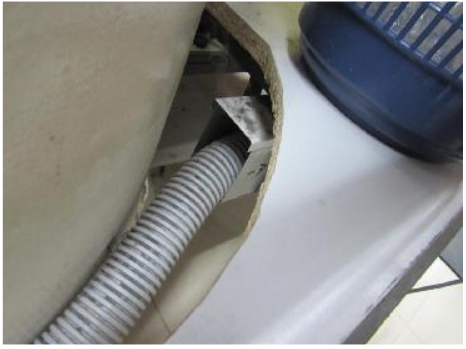
অনুসন্ধান নং: ই-১৪

বিভাগঃ ক্যাবল ও ক্যাবল সাপোর্ট	
অনুসন্ধান: ক্যাবল রেসওয়ারের প্রান্তে কভার নেই।	
পরামর্শ: কভার প্রদান করতে হবে যাতে ধারাল প্রান্তে লেগে পিভিসি/ ক্যাবলের ইন্সুলেশন নষ্ট না হয়।	
অগ্রাধিকার: পি-২	
ক্রটিপূরনের সময়সীমা : ৪ সপ্তাহ	ক্যাবল রেসওয়ারের প্রান্ত

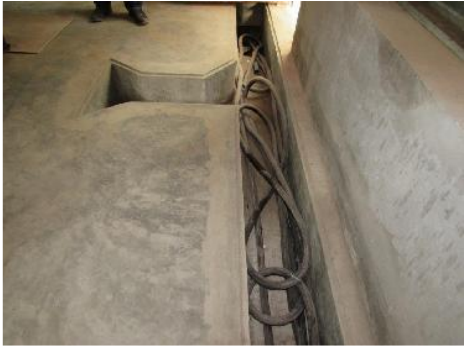
অনুসন্ধান নং ই-:১৫

বিভাগঃ ক্যাবল ও ক্যাবল সাপোর্ট	
অনুসন্ধান: ক্যাবল ট্রেখঃ আচ্ছাদিত নেই ও তাতে এলোমেলোভাবে ক্যাবল রাখা।	
পরামর্শ: ক্যাবল গুছিয়ে ট্রেখঃ ধাতক কভার(চেকার্ড প্লেট) প্রদান করতে হবে।	
অগ্রাধিকার: পি-২	
ক্রটিপূরনের সময়সীমা : ৮ সপ্তাহ	ক্যাবল ট্রেখঃ

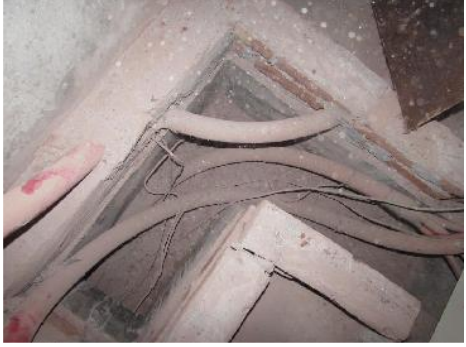
অনুসন্ধান নং ই-১৬

বিভাগঃ ক্যাবল ও ক্যাবল সাপোর্ট	
অনুসন্ধান: ক্যাবল ট্রেঞ্চ আচ্ছাদিত নেই ও ধুলাবালি ময়লা জমে আছে।	
পরামর্শ: ট্রেঞ্চ নিয়মিত পরিষ্কার করতে হবে ও ট্রেঞ্চে ধাতক কভার (চেকার্ড প্লেট) প্রদান করতে হবে।	
অগ্রাধিকার: পি-২	
ক্রটিপূরণের সময়সীমা : ৬ সপ্তাহ	ক্যাবল ট্রেঞ্চ

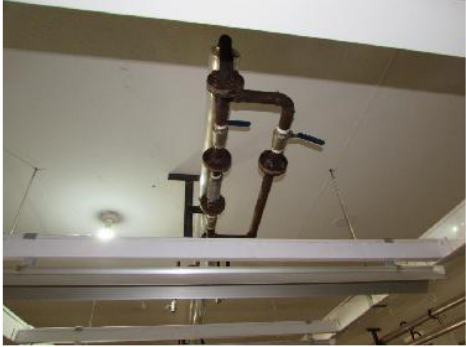
অনুসন্ধান নং ই-১৭

বিভাগঃ ক্যাবল ও ক্যাবল সাপোর্ট	
অনুসন্ধান: ক্যাবল রেসওয়ে স্টীম লাইনের সাথে সংযুক্ত।	
পরামর্শ: ACCORD বিল্ডিং স্ট্যান্ডার্ড ১০.৩.৪.২ অনুযায়ী স্টীম লাইন হতে ক্যাবল .৯মিঃ দূরে স্থাপন করতে হবে।	
অগ্রাধিকার: পি-১	
ক্রটিপূরণের সময়সীমা : ৬ সপ্তাহ	স্টীম লাইন ও ক্যাবল রেসওয়ে

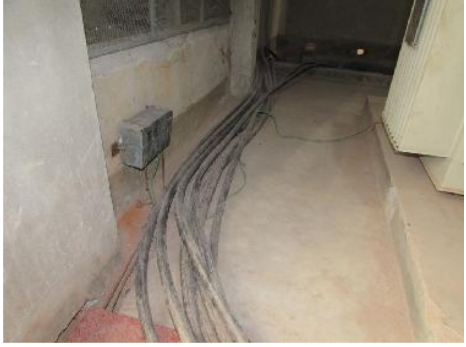
অনুসন্ধান নং ই-১৮

বিভাগঃ ক্যাবল ও ক্যাবল সাপোর্ট	
অনুসন্ধান: ক্যাবল অরক্ষিতভাবে মাটিতে পড়ে আছে।	
পরামর্শ: ক্যাবল ট্রে/লেডার স্থাপন কতে ক্যাবল তাতে স্থাপন করতে হবে।	
অগ্রাধিকার: পি-১	
ক্রটিপূরণের সময়সীমা : ৬ সপ্তাহ	এল,ভি ক্যাবল

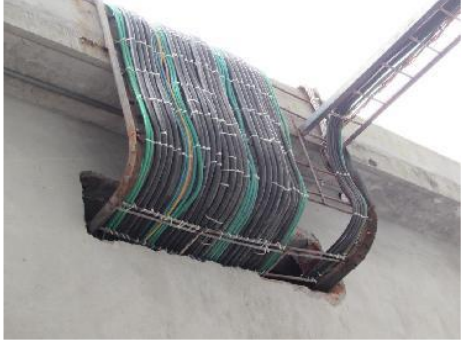
অনুসন্ধান নং: ই-১৯

বিভাগ: ক্যাবল ও ক্যাবল সাপোর্ট	
অনুসন্ধান: ক্যাবল ট্রে প্রবেশের পর দেয়াল খোলা রয়ে গেছে।	
পরামর্শ: স্থায়ী দেয়াল দিয়ে নেয়া সকল ক্যাবলগুলো অবশ্যই স্টিল পাইপ এর মধ্যে সুরক্ষিত করতে হবে এবং অবশিষ্ট ফাঁকা স্থান অগ্নি-রোধক উপাদান দিয়ে বন্ধ করতে হবে।	
অগ্রাধিকার: পি ২	
ক্রটিপূরনের সময়সীমা : ৬ সপ্তাহ

দেয়ালে ফাঁকা স্থান

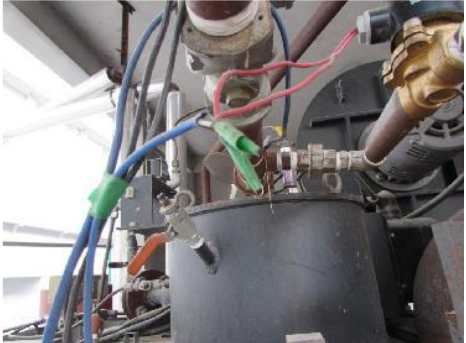
অনুসন্ধান নং: ই-২০

বিভাগ: অয়ারিং ও ফিটিংস	
অনুসন্ধান: তারের সংযোগ যথাযথ নয়।	
পরামর্শ: ক্যাবলের সংযোগের সময় প্রয়োজনীয় যন্ত্রাদি ব্যবহার করে নিরাপদ সংযোগ নিশ্চিত করতে হবে।	
অগ্রাধিকার: পি-২	
ক্রটিপূরনের সময়সীমা : ৬ সপ্তাহ

এম,সি,সি,বি টার্মিনালে চিহ্নিত হটস্পট

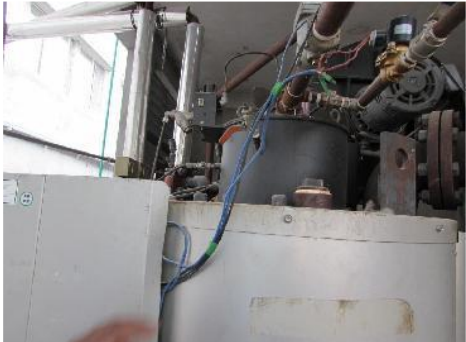
অনুসন্ধান নং: ই-২১

বিভাগ: বয়লার ও কম্প্রেসর রুম	
অনুসন্ধান: বয়লারের গাঁ ঘেঁষে ফ্লেক্সিবল পিভিসি তে করে ক্যাবল পরিবাহিত হয়েছে।	
পরামর্শ: বয়লারের সাথে থাকা ক্যাবল স্টিল পাইপে স্থাপন করতে হবে ও কমপক্ষে .৯ মিঃ দূরে স্থাপন করতে হবে।	
অগ্রাধিকার: পি-১	
ক্রটিপূরনের সময়সীমা : ২ সপ্তাহ

বয়লারের সাথে থাকা ক্যাবল।

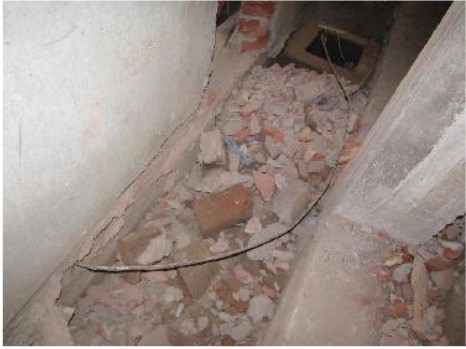
অনুসন্ধান নং: ই-২২

বিভাগঃ আর্থিং	
অনুসন্ধান: আর্থিং ক্যাবল অরক্ষিত অবস্থায় পড়ে আছে।	
পরামর্শ: আর্থিং ক্যাবল পিভিসি কন্ডুইটে স্থাপন করে নির্দিষ্ট দূরত্বের পর পর ক্লেম্প দিয়ে আটকে দিতে হবে।	
অগ্রাধিকার: পি-২	
ক্রটিপূরনের সময়সীমা : ৪ সপ্তাহ

আর্থিং কন্ডাক্টর

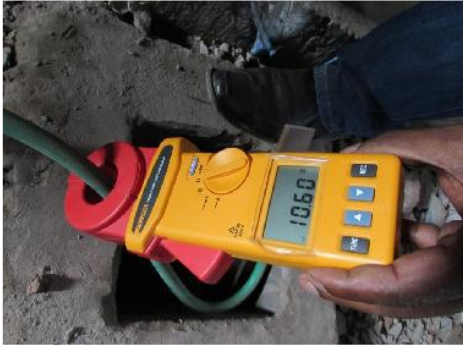
অনুসন্ধান নং: ই-২৩

বিভাগঃ আর্থিং	
অনুসন্ধান: উচ্চ আর্থ লুপ ইম্পিডেন্স পাওয়া গেছে।(পুনরারিত্তি লক্ষণীয়)	
পরামর্শ: আর্থিং সংযোগ পরীক্ষা করে প্রয়োজনীয় পদক্ষেপ নিতে হবে।	
অগ্রাধিকার: পি-২	
ক্রটিপূরনের সময়সীমা : ৪ সপ্তাহ

হাই আর্থ লুপ ইম্পিডেন্স

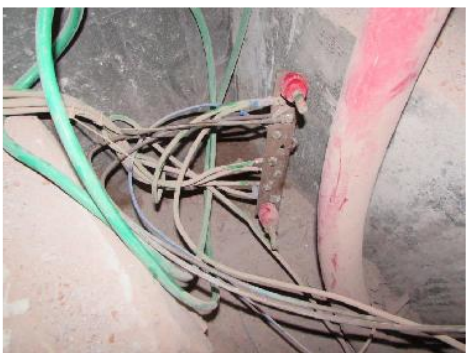
অনুসন্ধান নং: ই-২৪

বিভাগঃ আর্থিং	
অনুসন্ধান: মেইন আর্থিং টার্মিনাল আচ্ছাদিত নেই।	
পরামর্শ: মেইন আর্থিং টার্মিনাল ভূমি হতে ১৮ ইঞ্চি উপরে ধাতব আবরকের মাঝে স্থাপন করতে হবে।	
অগ্রাধিকার: পি-২	
ক্রটিপূরনের সময়সীমা : ২ সপ্তাহ

জেনারেটর রুমের মেইন বাসবার।

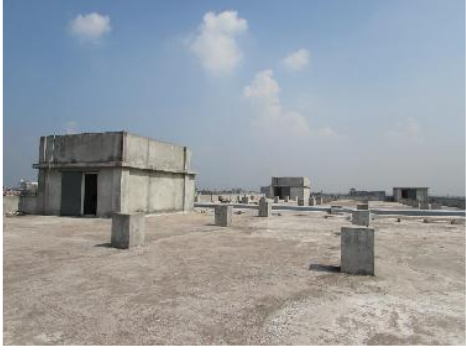
<p>অনুসন্ধান নং: ই-২৫</p>

<p>ভবনের সর্বোচ্চ স্থান।</p>
<p>বিভাগঃ বজ্রপাতকালীন সুরক্ষা ও আর্টিং</p>	
<p>অনুসন্ধান: বজ্রপাতকালীন সুরক্ষা ব্যবস্থা স্থাপন করা দরকার কিন্তু স্থাপন করা হয়নি।</p>	
<p>পরামর্শ: কারখানার জন্য প্রয়োজনীয় বজ্রপাতকালীন সুরক্ষা ব্যবস্থার নকশা প্রনয়ন করতে হবে ও স্থাপনের পূর্বে ACCORD এর নিকট নকশা প্রদান করতে হবে।</p>	
<p>অগ্রাধিকার: পি-১</p>	
<p>ফ্রেটিপূরনের সময়সীমা : ১২ সপ্তাহ</p>
