বৈদ্যুতিক নিরাপত্তা পরিদর্শন প্রতিবেদন

এ.টি.এস. এপারালস লিমিটেড

৪১৪ কোচাকুরি, তালিরচালা, মৌচাক, গাজীপুর, বাংলাদেশ

পরিদর্শনের দিন ১০ এপ্রিল, ২০১৪

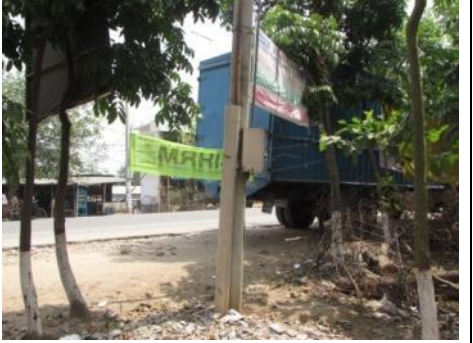
অনুসন্ধান #: ই- ১

বিভাগ: সার্ভিস লাইন	
অনুসন্ধান: পোল হতে টানা এইচ টি সার্ভিস ক্যাবল সম্পূর্ণ ভাবে সুরক্ষিত নয়।	
পরামর্শ: ১১কেভি এর বৈদ্যুতিক খুঁটি থেকে টানা এইচ টি ক্যাবল প্রয়োজনীয় আকারের স্ট্রলের পাইপ বা পিভিসি পাইপের মধ্যে স্থাপন করা আবশ্যিক; পাইপ ভূমি থেকে ২ মিটার উপর পর্যন্ত স্থাপন করতে হবে চলাচলকারী কোন বস্তু হতে ক্যাবলকে রক্ষা করতে।	
ক্রটিপূরণের সময়সীমা: ৩ মাসের মধ্যে	বৈদ্যুতিক খুঁটি থেকে টানা এইচ টি ক্যাবল সুরক্ষিত নয়।

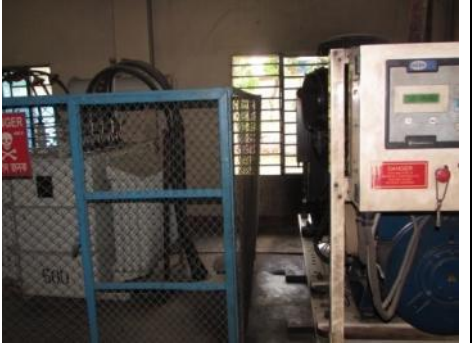
অনুসন্ধান #: ই- ২

বিভাগ: ট্রান্সফরমার রুম	
অনুসন্ধান: ট্রান্সফরমার তার-জালী দিয়ে ঘিরে রাখা আছে।	
পরামর্শ: ছাদ পর্যন্ত উচ্চতা বিশিষ্ট দেয়াল দিয়ে ট্রান্সফরমারের জন্য আলাদা রুম স্থাপন করতে হবে। ট্রান্সফরমার রুমের আয়তন কমপক্ষে ১০- ১৩ বর্গ,মিঃ হওয়া আবশ্যিক(বি.এন.বি.সি ২০০৬, পরিচ্ছেদঃ২.৬.৩ অনুসারে)	
ক্রটিপূরণের সময়সীমা: ৩ মাসের মধ্যে	ট্রান্সফরমার এর জন্য পৃথক রুম নেই।

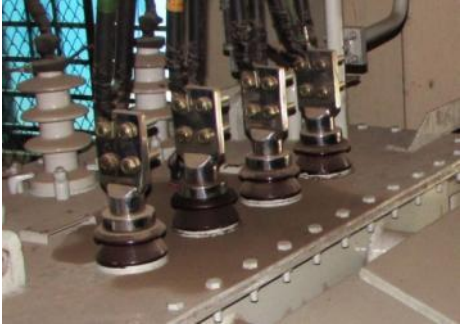
অনুসন্ধান #: ই- ৩

<p>ট্রান্সফরমার এর এল টি বুশিং এ তেল পড়ে আছে।</p>
বিভাগ: ট্রান্সফরমার রুম	
অনুসন্ধান:	
ট্রান্সফরমারের উপর থেকে (এল,টি বুশিং গড়িয়ে) তেল নির্গত হচ্ছে।	
পরামর্শ:	
এল,টি ক্যাবলে এইরূপে অবলম্বন প্রদান করতে হবে যাতে করে এল,টি বুশিং প্রান্তে কোন প্রকার অতিরিক্ত চাপ সৃষ্টি না হয়,যার কারণে বুশিং-এর মধ্য দিয়ে কোন লিকেজ না ঘটে।	
ক্রটিপূরণের সময়সীমা: ১ মাসের মধ্যে

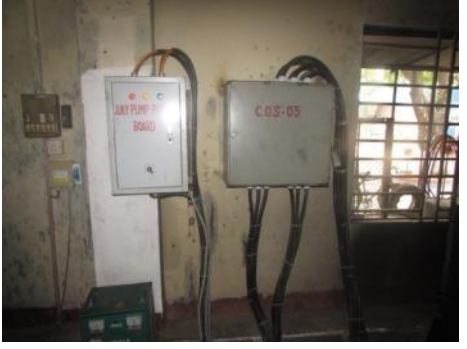
অনুসন্ধান #: ই- ৫

<p>ক্যাবল সুরক্ষিত ও অবলম্বিত নেই।</p>
বিভাগ: ক্যাবল ও ক্যাবল সাপোর্ট	
অনুসন্ধান:	
চেঞ্জ ওভার সুইচ এবং ডিস্ট্রিবিউশন প্যানেল এ আগত তারগুলো এর সাপোর্ট নেই।	
পরামর্শ:	
আচ্ছাদিত তারের মই বা আদর্শ সুইচ এবং বিতরণের প্যানেল থেকে বাতিল তারের সাপোর্ট সচ্ছিন্ন তারের ট্রে তে প্রদান।	
ক্রটিপূরণের সময়সীমা: ১ মাসের মধ্যে

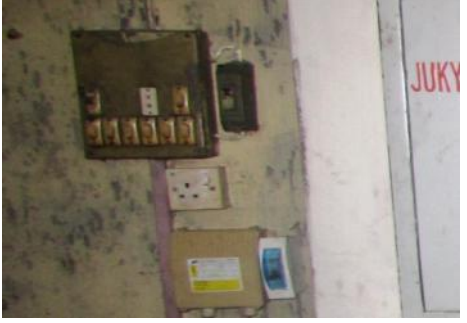
অনুসন্ধান #: ই- ৬

বিভাগ: ডিস্ট্রিবিউশন ও এল টি প্যানেল	
অনুসন্ধান: দেয়ালে কাঠের সুইচবোর্ড স্থাপন করা আছে এবং সুরক্ষামূলক যন্ত্রাদি আবৃত নয়।	
পরামর্শ: যথাযথ সুইচবোর্ডের দ্বারা কাঠের সুইচবোর্ড প্রতিস্থাপন করতে হবে। সুরক্ষামূলক যন্ত্রাদি 20 SWG বেধ ধাতব সুরক্ষাআবরণে তৈরি একটি ধাতব আবরণের ভিতরে স্থাপন করতে হবে।	
ক্রটিপূরণের সময়সীমা: ১ মাসের মধ্যে	এমসিবি কাঠের সুইচ বোর্ডে স্থাপিত এবং এর আবরণ নেই।

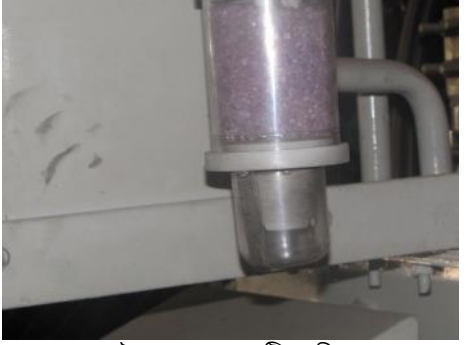
অনুসন্ধান #: ই- ৭

বিভাগ: ট্রান্সফরমার রুম	
অনুসন্ধান: ট্রান্সফরমার ব্রিথারের নিচে তেলের কাপটি খালি।	
পরামর্শ: ব্রিদার অয়েল কাপ অবশ্যই প্রস্তুতকারক প্রতিষ্ঠানের নির্দেশনা অনুযায়ী নির্দিষ্ট পরিমাণ তেল দিয়ে পূর্ণ করতে হবে।	
ক্রটিপূরণের সময়সীমা: ১ মাসের মধ্যে	তৈল এর কাপ টি খালি

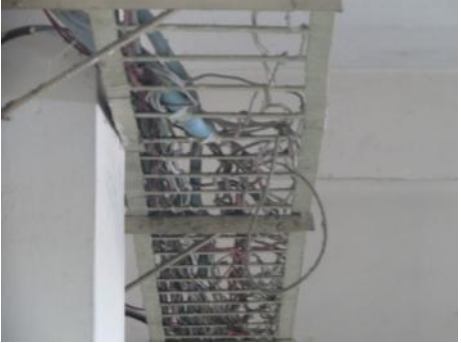
অনুসন্ধান #: ই- ৮

বিভাগ: ক্যাবল ও ক্যাবল সাপোর্ট	
অনুসন্ধান: তারের মই এর মধ্যে বহনকৃত তারগুলো যথাযথ ব্যবস্থা নেই।	
পরামর্শ: তারের মই এর উপর তারগুলোকে ঢেকে সারিবদ্ধ ভাবে সাজাতে হবে। সহজে সনাক্তকরণ এবং রক্ষন করার জন্য তারের উপর ট্যাগ রাখুন।	
ক্রটিপূরণের সময়সীমা: ১ মাসের মধ্যে	ল্যাডারের উপর ক্যাবল সজ্জিত নয়।

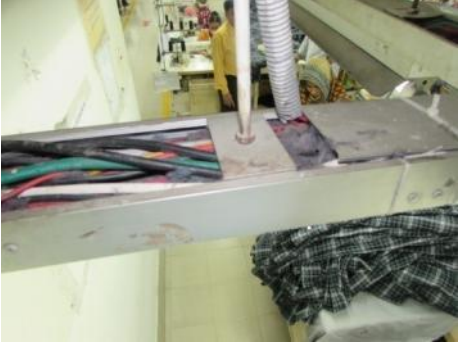
অনুসন্ধান #: ই- ৯

বিভাগ: ক্যাবল ও ক্যাবল সাপোর্ট	
অনুসন্ধান: সূতা ও ধুলাবালি পরিপূর্ণ অনাবৃত কেবল চ্যানেল পাওয়া গেছে	
পরামর্শ: সবগুলো ক্যাবল চ্যানেলগুলো পরিষ্কার করুন এবং কীট পতঙ্গ ও ধুলাবালি থেকে মুক্ত রাখতে ধাতব কভার প্রদান করুন। ক্যাবল চ্যানেলটি পরিষ্কার রাখতে এবং বিপদ মুক্ত রাখতে নিয়মিত পরিষ্কার পরিচ্ছন্নতার জন্য একটি তালিকা তৈরী করুন।	
ক্রটিপূরণের সময়সীমা: ১ মাসের মধ্যে	ক্যাবলে চ্যানেলের উপর আবরণ নেই।

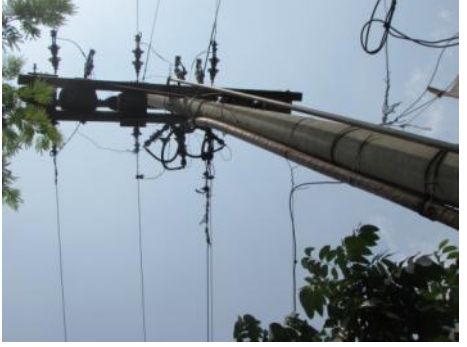
অনুসন্ধান #: ই- ১০

বিভাগ: সার্ভিস লাইন	
অনুসন্ধান: ১১ কে ভি ওভার হেড সংযোগ হতে টানা এইচ টি ক্যাবল পোলের সাথে দৃঢ়ভাবে সমর্থিত নয়।	
পরামর্শ: ১১কেভি এর বৈদ্যুতিক খুঁটি থেকে টানা এইচ টি ক্যাবল পোলের সাথে প্রয়োজনীয় স্যাডল ক্ল্যাম্প দ্বারা দৃঢ়ভাবে আটকানো আবশ্যিক।	
ক্রটিপূরণের সময়সীমা: ৩ মাসের মধ্যে	এইচ টি ক্যাবলের যথাযথ অবলম্বন নেই।

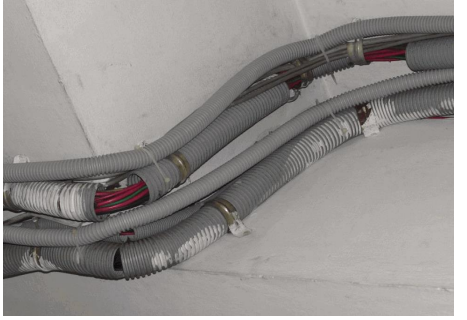
অনুসন্ধান #: ই- ১১

বিভাগ: সার্ভিস লাইন	
অনুসন্ধান: ফ্লেক্সিবল পাইপে আবৃত কেবল সম্পূর্ণভাবে আবৃত নয়।	
পরামর্শ: ক্যাবলের সম্পূর্ণ দৈর্ঘ্য সুরক্ষা প্রদান করতে ভূমির উপর এবং উন্মুক্ত ওয়্যারিং এর সম্পূর্ণ দৈর্ঘ্যজুড়ে দৃঢ় পিভিসি পাইপ ব্যবহার করুন। ফ্লেক্সিবল পাইপ এর বাঁকযুক্ত স্থান যথাযথ ফিটিং দিয়ে আটকাতে হবে।	
ক্রটিপূরণের সময়সীমা: ১ মাসের মধ্যে	ক্যাবল ফ্লেক্সিবল পাইপ দ্বারা আবৃত।
