বৈদ্যুতিক নিরাপত্তা পরিদর্শন প্রতিবেদন

আবলুম ডিজাইন লিঃ

৩৭, সাউথ শাস্তাপুর, উপজেলা রোড, ফতুল্লা, নারায়ণগঞ্জ।

ACCORD
on Fire and Building Safety in Bangladesh

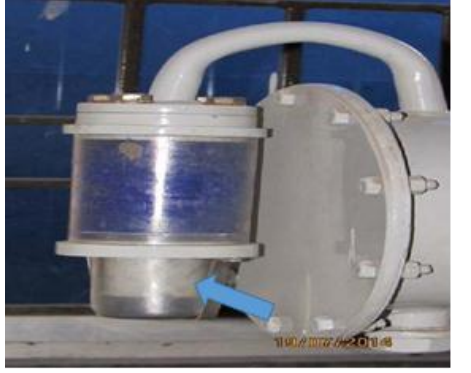
<p>অনুসন্ধান #: ই- ১</p>

<p>বিভাগ: ট্রান্সফরমার</p>	
<p>অনুসন্ধান: ট্রান্সফরমার ব্রীদারের নিচে তেলের কাপটি খালি।</p>	
<p>পরামর্শ: প্রস্তুতকারক নির্দেশিত প্রয়োজনীয় মাত্রার তেল ব্রীদার অয়েল কাপে পূর্ণ করতে হবে।</p>	
<p>অগ্রাধিকারঃ পি ২</p>	
<p>ক্রটিপুরনের সময়সীমা : ৩ সপ্তাহ</p>	<p>ট্রান্সফরমার ব্রীদার</p>
<p>অনুসন্ধান #: ই- ২</p>

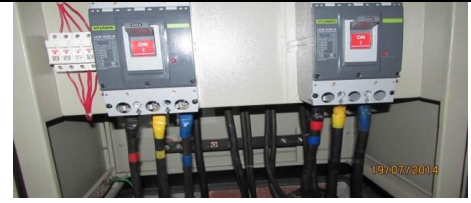
<p>বিভাগ: ডিস্ট্রিবিউশন ও এল টি প্যানেল</p>	
<p>অনুসন্ধান: বিভিন্ন ফেসের মাঝখানে ফেইস বেরিয়ার/পৃথকিকারক স্থাপন করা হয়নি।</p>	
<p>পরামর্শ: আর্ক ফ্লাশিং রোধে ভিন্ন ভিন্ন ফেইসের মাঝে ব্রেকার প্রস্তুতকারকদের সরবরাহকৃত ফেইস বেরিয়ার/পৃথকিকারক স্থাপন করতে হবে।</p>	
<p>অগ্রাধিকারঃ পি ৩</p>	
<p>ক্রটিপুরনের সময়সীমা : ৫ সপ্তাহ</p>	<p>জেনারেটর ফ্লোরের স্থাপিত এমডিবি</p>
<p>অনুসন্ধান #: ই- ৩</p>

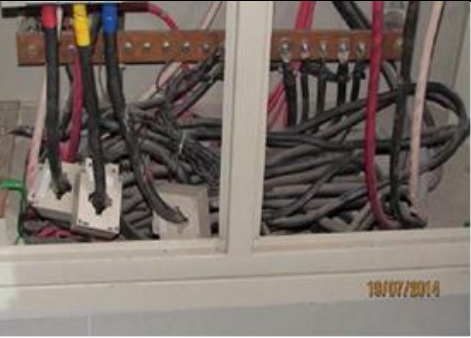
<p>বিভাগ: ক্যাবল ও ক্যাবল সাপোর্ট</p>	
<p>অনুসন্ধান: অতিরিক্ত তার গাদাগাদি ভাবে রাখা হয়েছে এবং সাপোর্ট নেই।</p>	
<p>পরামর্শ: তারগুলকে অবলম্বন দেয়ার জন্য ও বাঁধার জন্য পিভিসি স্লটেড ডাস্ট ব্যাবহার করুন। প্যানেলের বাহিরের তারগুলকে অবলম্বন দেয়ার জন্য ট্রে/লেডার ব্যাবহার করুন। সাধারণ ফ্লেক্সিবল পাইপ ব্যাবহার না করে শিল্পমানের ফ্লেক্সিবল পাইপ ব্যাবহার করুন।</p>

<p>অগ্রাধিকারঃ পি ৩</p>	
<p>ক্রটিপুরনের সময়সীমা : ৫ সপ্তাহ</p>	<p>ট্রান্সফরমার রুমে স্থাপিত প্যানেল</p>

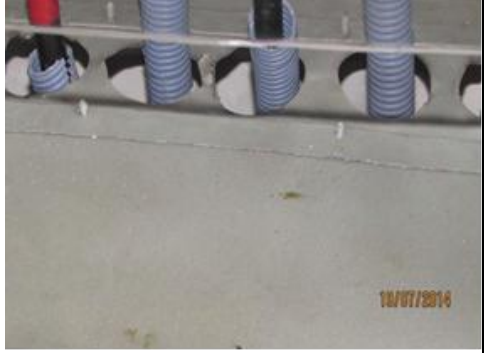
অনুসন্ধান #: ই- ৪

বিভাগ: ডিস্ট্রিবিউশন ও এল টি প্যানেল	
অনুসন্ধান: কেবলের প্রবেশ ও বাহির পথ বন্ধ করা হয়নি এবং কেবল প্রবেশ/বাহির হয়ার জন্য গ্ল্যান্ড হোল স্থাপন করা হয়নি	
পরামর্শ: প্যানেলের বেস প্ল্যাট অথবা উপরে গোলাকার গর্ত তৈরী করুন এবং তার প্রবেশ এবং বের করার জন্য তারের মাপ অনুযায়ী ক্যাবল গ্ল্যান্ড প্রদান করুন যেন তারগুলো প্যানেলের গর্তের ধারালো প্রান্ত দিয়ে চাপ না খায়। ক্যাবল গ্ল্যান্ড স্থাপনের পর যদি অতিরিক্ত ফাঁকা জায়গা থেকে যায় তাহলে আবরণ (অদাহ্য পদার্থের তৈরী উপাদানে) দিয়ে দিন।	
অগ্রাধিকারঃ পি ৩	
ক্রটিপূরনের সময়সীমা : ৫ সপ্তাহ	জেনারেটর রুমের চেঞ্জ ওভার সুইচ

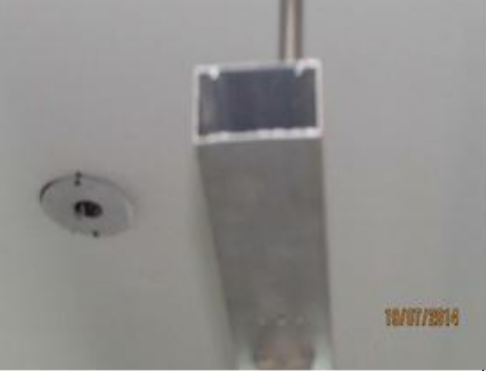
অনুসন্ধান #: ই- ৫

বিভাগ: ওয়্যারিংস	
অনুসন্ধান: এলুমিনিয়াম চ্যানেলের শেষ কভার দেওয়া হয় নি।	
পরামর্শ: এলুমিনিয়াম চ্যানেল পিভিসি আবরণ দ্বারা বন্ধ করতে হবে (আবরণ প্রস্তুতকারকের সরবরাহকৃত হতে পারে) এবং তা ধূলা বালি প্রতিরোধক হতে হবে।	
অগ্রাধিকারঃ পি ৩	
ক্রটিপূরনের সময়সীমা : ৫ সপ্তাহ	প্রোডাকশন ফ্লোরের ক্যাবল ডাক্ট হিসেবে এলুমিনিয়াম চ্যানেল ব্যবহার করা হচ্ছে।

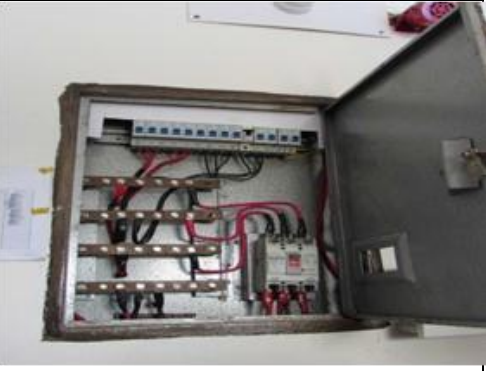
অনুসন্ধান #: ই- ৬

বিভাগ: সুইচ বোর্ড ও প্যানেল	
অনুসন্ধান: প্যানেলের দরজা আর্থিং ব্যবস্থার সাথে সংযুক্ত নেই।	
পরামর্শ: ধাতব ডিস্ট্রিবিউশন বোর্ড-গুলোর বাহ্যিক কাঠামো ও দরজায় আর্থিং সবুজ ক্যাবল বিশেষত ব্রেইড দিয়ে সংযোগ নিশ্চিত করতে হবে যাতে করে বাহ্যিক কাঠামো ও দরজার বিভব সর্বদা শূন্য থাকে।	
অগ্রাধিকারঃ পি ৩	
ক্রটিপূরনের সময়সীমা : ৫ সপ্তাহ	প্রোডাকশন ফ্লোরের ডিস্ট্রিবিউশন প্যানেল

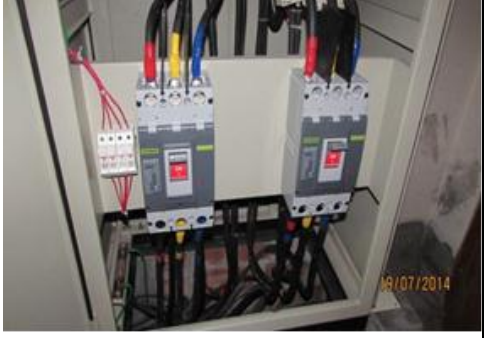
অনুসন্ধান #: ই- ৭

বিভাগ: সুইচ বোর্ড ও প্যানেল	
অনুসন্ধান: তার প্রবেশের জন্য প্যানেলের নিচের ঢাকনা খোলা রাখা হয়েছে।	
পরামর্শ: তার প্রবেশের জন্য প্যানেলের নিচের/উপরের ঢাকনা (ধাতব) স্থাপন করতে হবে।	
অগ্রাধিকারঃ পি ৩	
ক্রটিপূরনের সময়সীমা : ৫ সপ্তাহ	ট্রান্সফরমার রুমে স্থাপিত এমডিবি

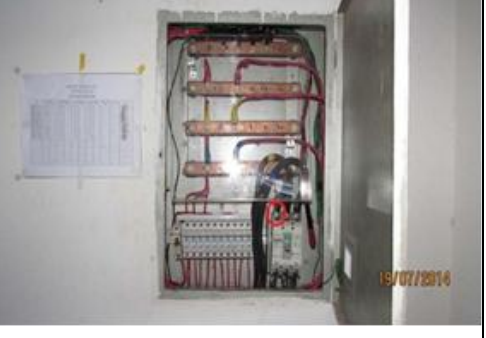
অনুসন্ধান #: ই- ৮

বিভাগ: সুইচ বোর্ড ও প্যানেল	
অনুসন্ধান: এম সি বি এর একটি টার্মিনালে একাধিক তার সংযুক্ত।	
পরামর্শ: এম সি বি এর একটি টার্মিনালে একাধিক তার সংযুক্তি প্রদান করা ঠিক নয়, এর ফলে আলাগা সংযোগ ও অতিরিক্ত তাপ উৎপন্ন হতে পারে।	
অগ্রাধিকারঃ পি ৩	
ক্রটিপূরনের সময়সীমা : ৫ সপ্তাহ	প্রোডাকশন ফ্লোরের এস ডি বি
